Informe de projecte executat

Millora del carrer Torrent Llibre a Cardedeu

Autor del projecte: Naturalea

Client: Ajuntament de Cardedeu

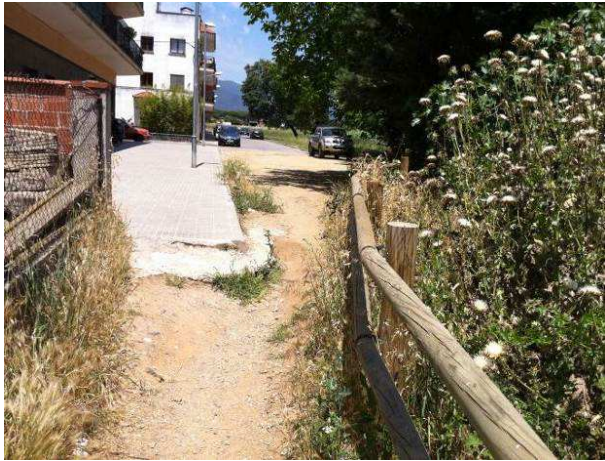
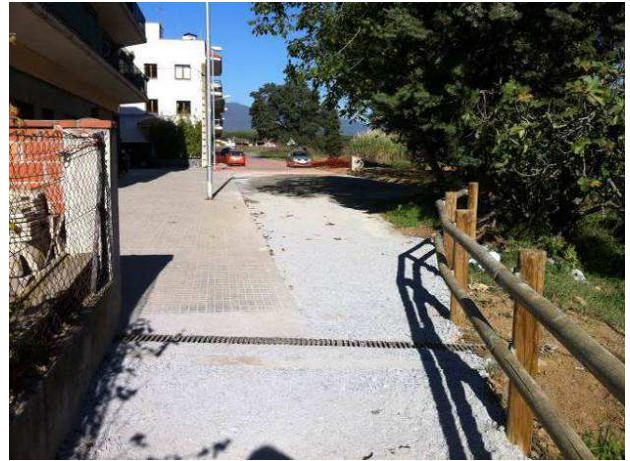
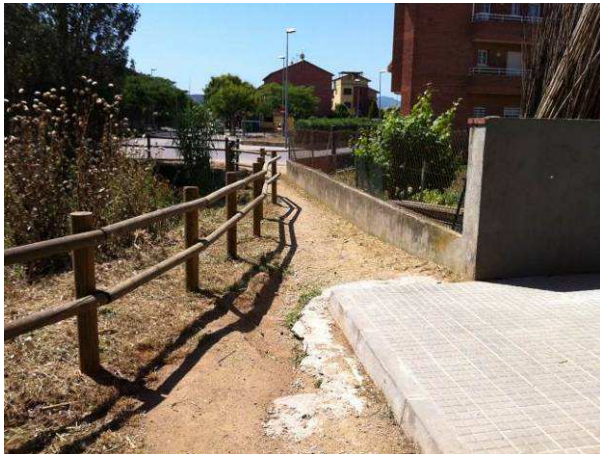
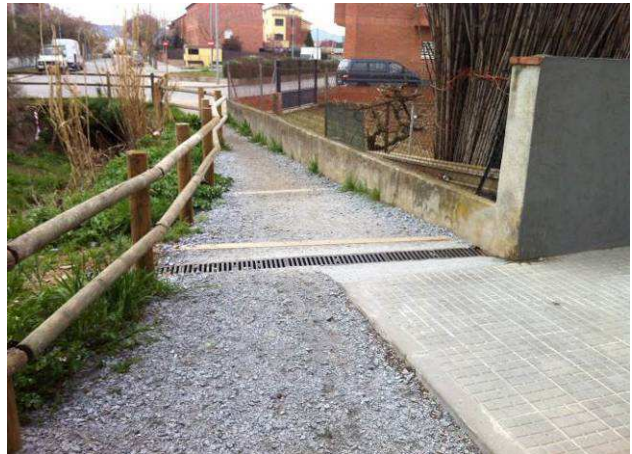
El punt de contacte entre la vorera i el terreny no formigonat del carrer Torrent Llibre, presentava problemes d'erosió degut a la circulació de l'aigua procedent del carrer Galícia i de la vorera. Per solucionar aquesta situació, en primer lloc, s'ha gestionat aquesta aigua mitjançant la recollida i derivació cap al torrent amb dues canals amb reixa i una trenca de drenatge. En segon lloc, s'han instal·lat travesses de fustes al camí per consolidar el ferm i evitar l'erosió produïda pel pas de la gent.

Imatges de l'abans i després de l'actuació

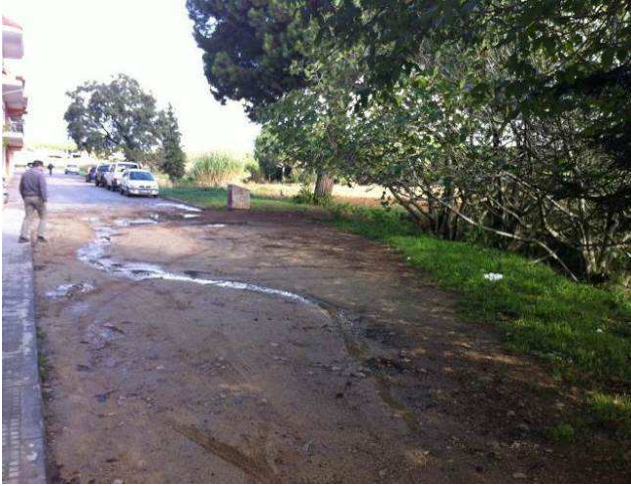
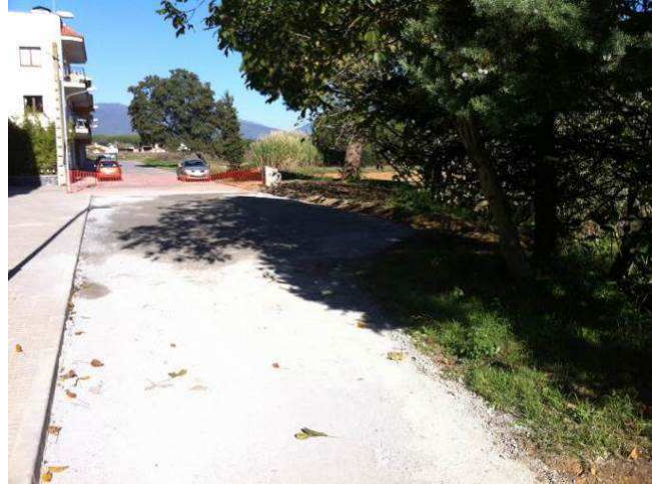
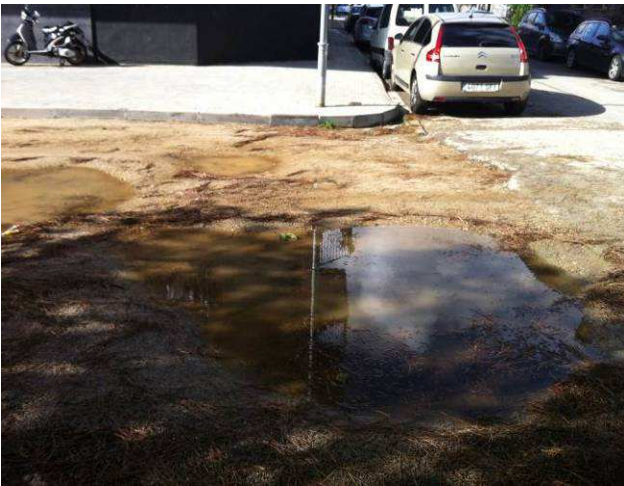
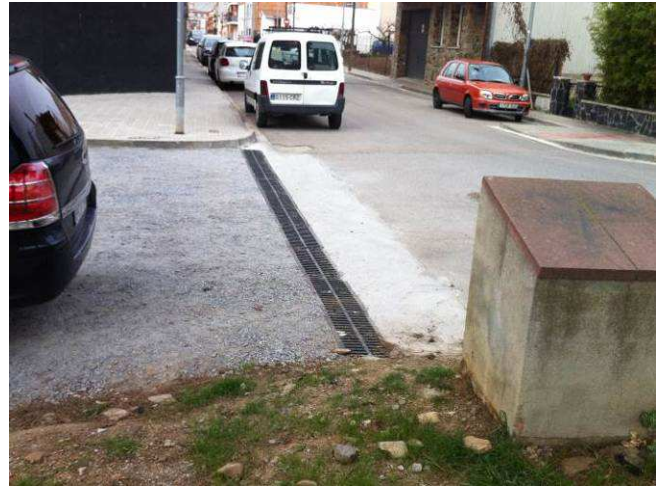
A la imatge es pot veure l'estat previ a l'actuació, en que l'aigua formava un xaragall amb inici a la zona asfaltada. Tota la superfície s'ha peraltat cap el torrent, s'ha fet aport de tot-ú i s'ha compactat. Per evitar que l'aigua pogués produir erosió als talussos fluvials, s'ha creat una cuneta a la part superior per tal que l'aigua s'aboqui al torrent per un sol punt controlat i protegit.

Imatges de l'abans i després de l'actuació

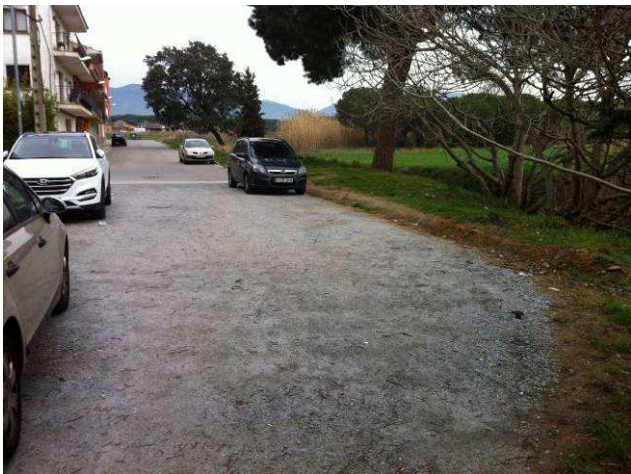
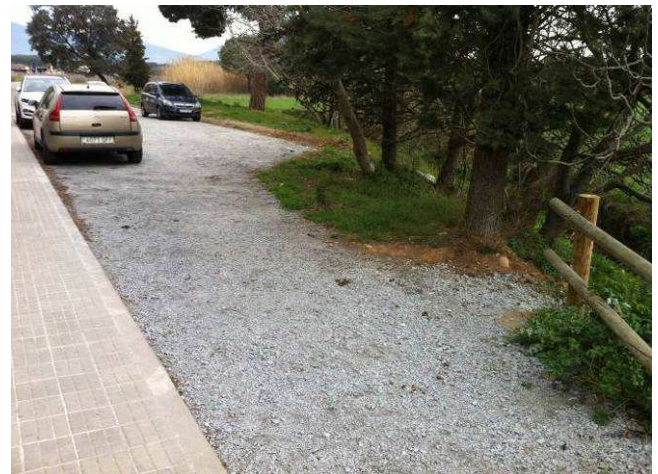
Sistema de cunetes i trenques per derivar l'aigua al torrent
