Informe de proyecto ejecutado

Restauración de los caminos del Montcau Parque Natural de Sant Llorenç del Munt i l'Obac, Barcelona.

Autor del proyecto: Naturalea

Cliente y D.O.: Parque Natural Sant Llorenç del Munt i l'Obac

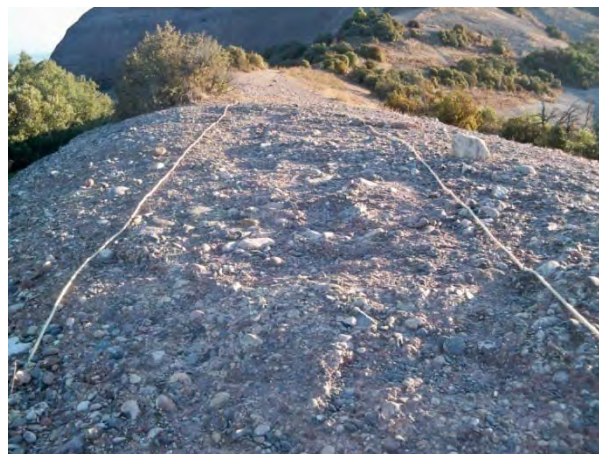
Vista del marcado del camino principal

El marcado del camino principal se ha realizado mediante la instalación de una cuerda a ras de suelo marcando y definiendo la anchura del camino. Se ha realizado una fijación cada 3 metros en los tramos donde está prevista la cuerda, con un total de 267 fijaciones y una longitud de 800 ml de cuerda. La cuerda invita a los visitantes a circular por el camino de entre cuerdas y posibilitar así la recuperación de la frágil vegetación de los guijarrales.

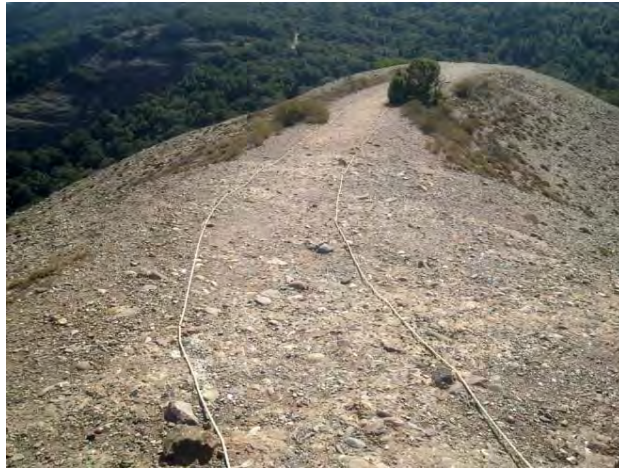
Vista del marcado del camino principal

El marcado del camino principal se ha realizado también mediante la instalación de unas cuerdas a ras del suelo marcando y definiendo la anchura del camino. Se ha realizado una fijación cada 3m en los tramos donde está prevista la cuerda, con un total de 82 fijaciones y una longitud de 500 ml.

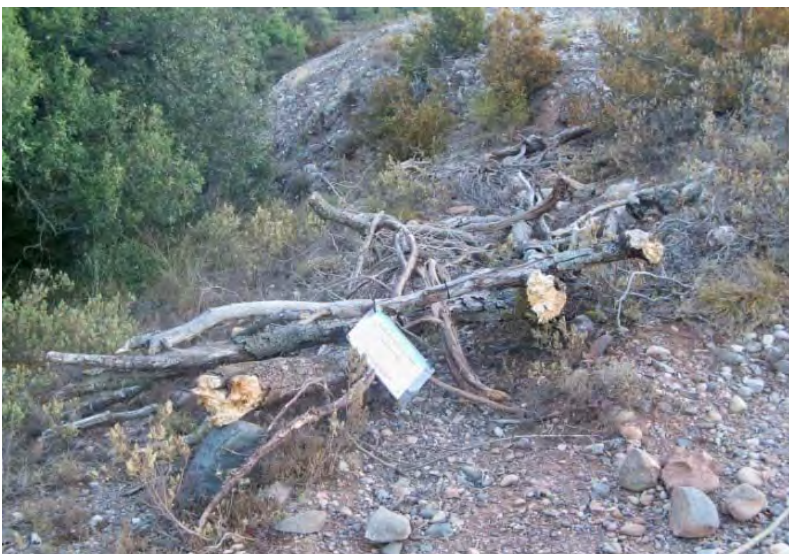
Imagen de la aportación de rama de madera

Para dirigir el paso por el camino principal, se han llevado a cabo actuaciones de cierre de los atajos existentes mediante la aportación de rama de madera fijada al suelo, aporte de tierra vegetal y/o plantación de arbustos donde se forma el atajo y así hacerlo inaccesible. Las plantaciones son pocas y experimentales dado que se está realizando un seguimiento para valorar su viabilidad.

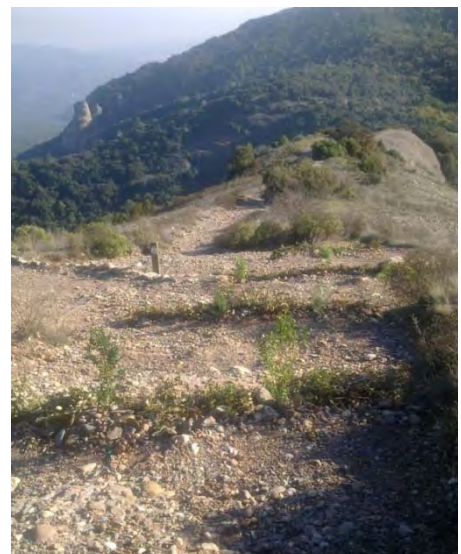
Fajinas y plantación, para dirigir el paso por el camino principal

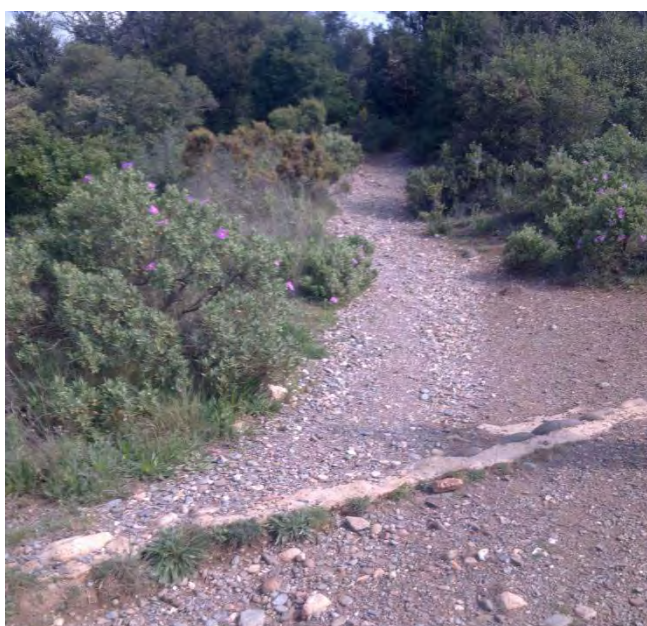
- Más de 50.000 personas circulan por el camino anualmente.
- Incremento de los indicios de erosión y de nuevos atajos.
- Drenajes presentes colmatados y algunos rotos.

Imagen inicial de un drenaje en el camino de Coll d'Estenalles

El vaciado de los drenajes para mantener su función, la eliminación del hormigón visible y la construcción de un empedrado para integrar la base del drenaje y disipar la erosión a la salida. Para los drenajes que no tienen salida, se ha abierto un nuevo paso para el agua y se ha protegido con una piedra para romper la fuerza del agua cuando entra en la vegetación.

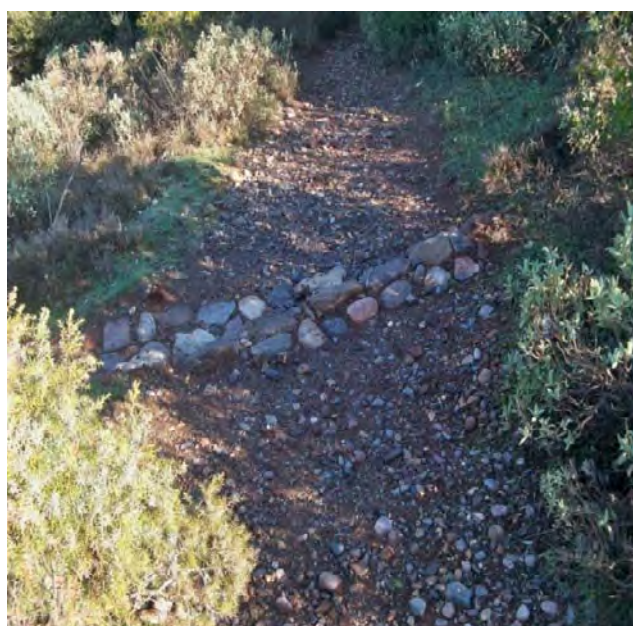
Imagen del drenaje una vez realizadas las actuaciones de mantenimiento

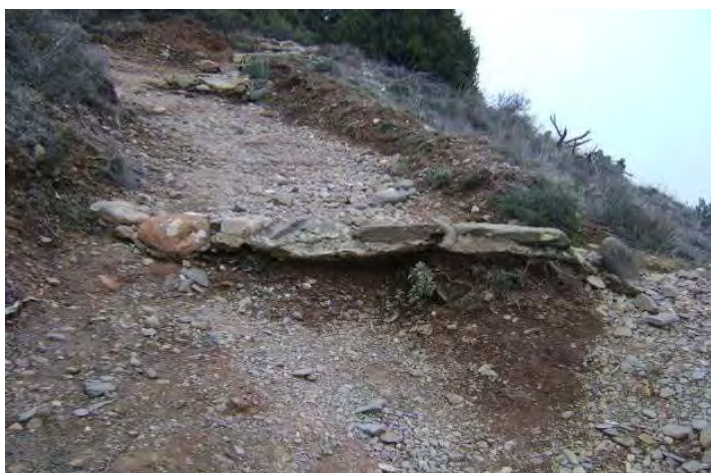
Imagen inicial de un drenaje con la parte frontal desestructurada en el camino de Coll d'Estenalles

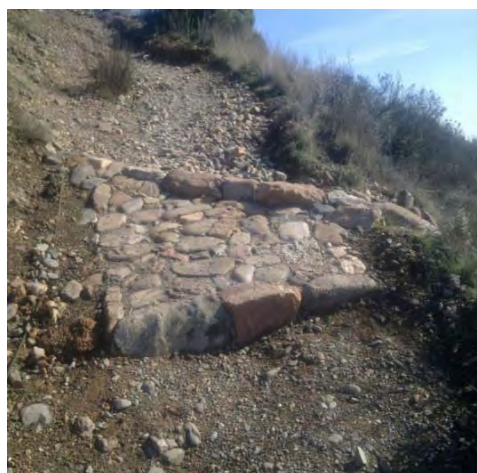
Imagen del drenaje una vez realizadas las actuaciones de mantenimiento

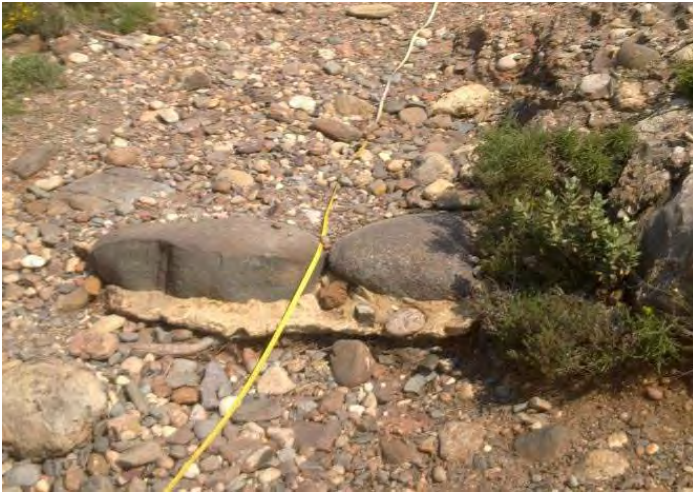
Imagen inicial de un escalón en el camino de Coll d'Estenalles.

A los escalones que tenían la parte frontal desestructurada, se les ha añadido una estructura de piedra delante para integrarlos y garantizar su conservación.

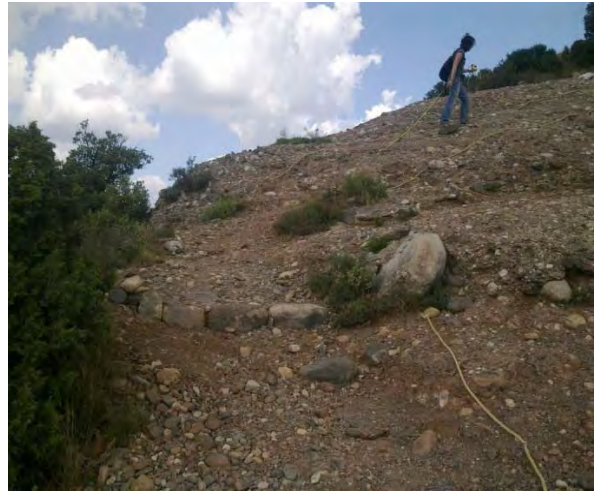
Imagen posterior del escalón, donde se han añadido otros.

También se han construido nuevos peldaños para consolidar la estructura y facilitar así el paso en ciertos tramos del camino, y se han consolidado las escaleras presentes con un muro de piedra con fundamento en la roca del camino de Coll d'Eres al Montcau.

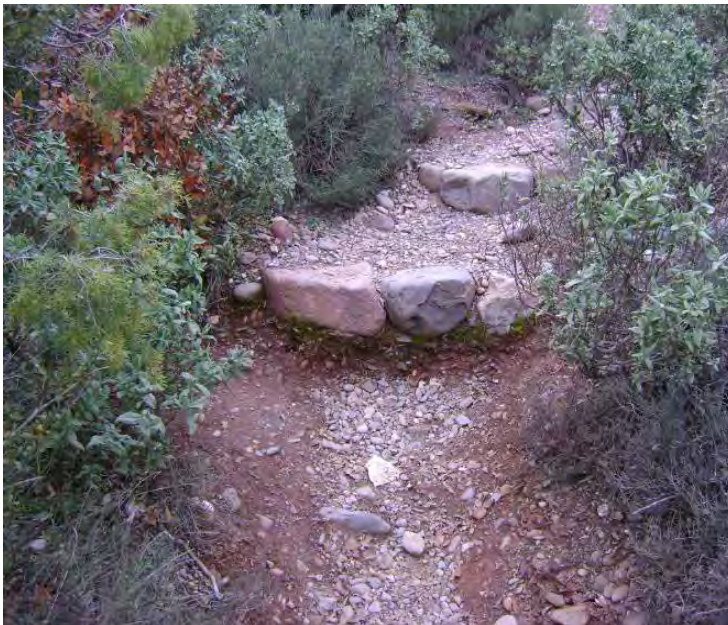
Imagen inicial de escalones en un tramo del camino del Coll d'Eres

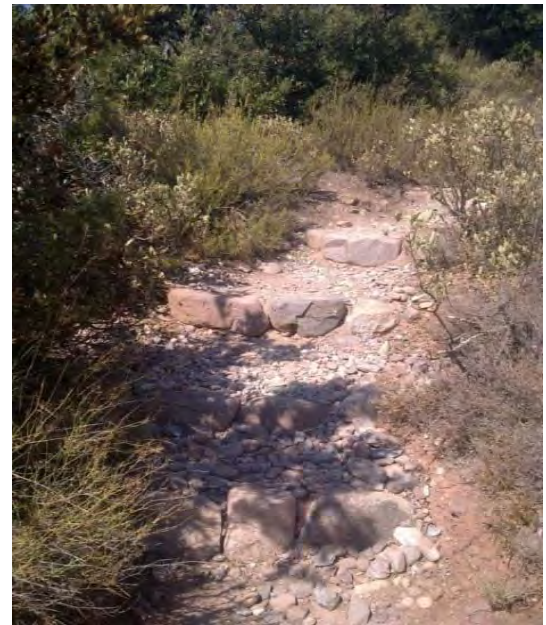
Imagen donde se han instalado dos escalones más, en la parte anterior, para consolidar la estructura y facilitar el paso

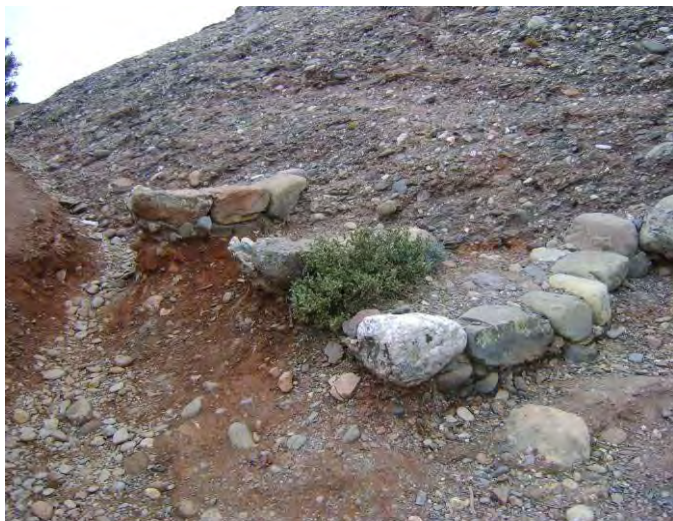
Imagen inicial antes de la consolidación de unas escaleras en el camino de Coll d'Eres

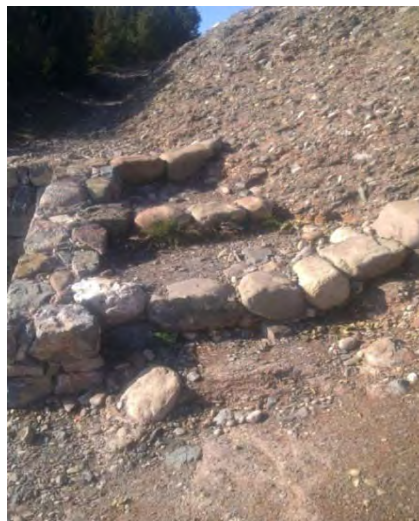
Imagen de las escaleras consolidadas
