Informe de obra ejecutada

PROYECTO DE ARREGLO DE 19 FUENTES DEL PARQUE NATURAL DE LA SIERRA DE COLLSEROLA, TM DE BARCELONA

Autor del proyecto y Dirección de obra: Consorcio del Parque Natural de la Sierra de Collserola

Ejecución: Naturalea

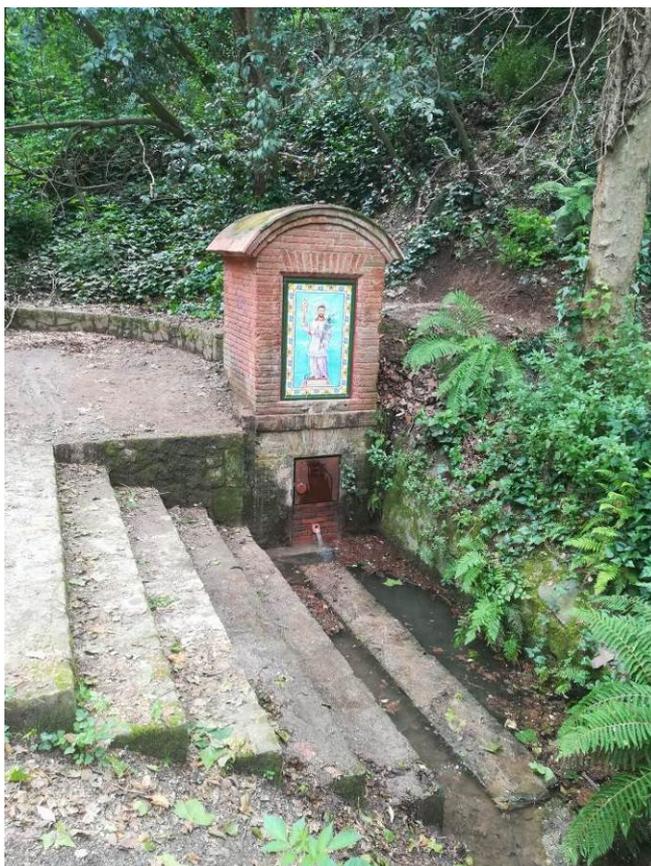
Imagen de la fuente de San Ramón en que a pesar de que ha habido una fuerte intervención de paletas no se ha dañado la vegetación asociada a la surgencia.

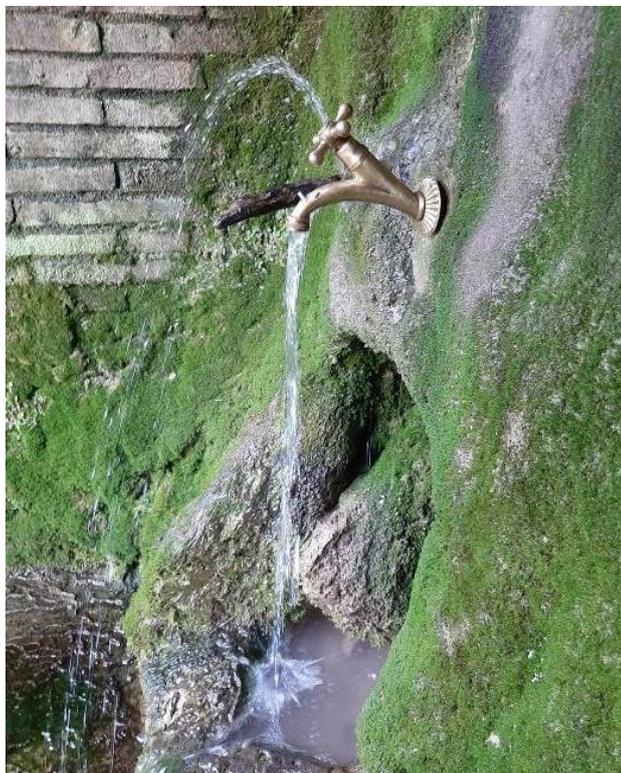
Cambio del caño por un grifo para poder regular el agua que sale y cerrarla cuando hay menos agua. Se ha conservado la morfología del frontal de la fuente y el musgo presente.

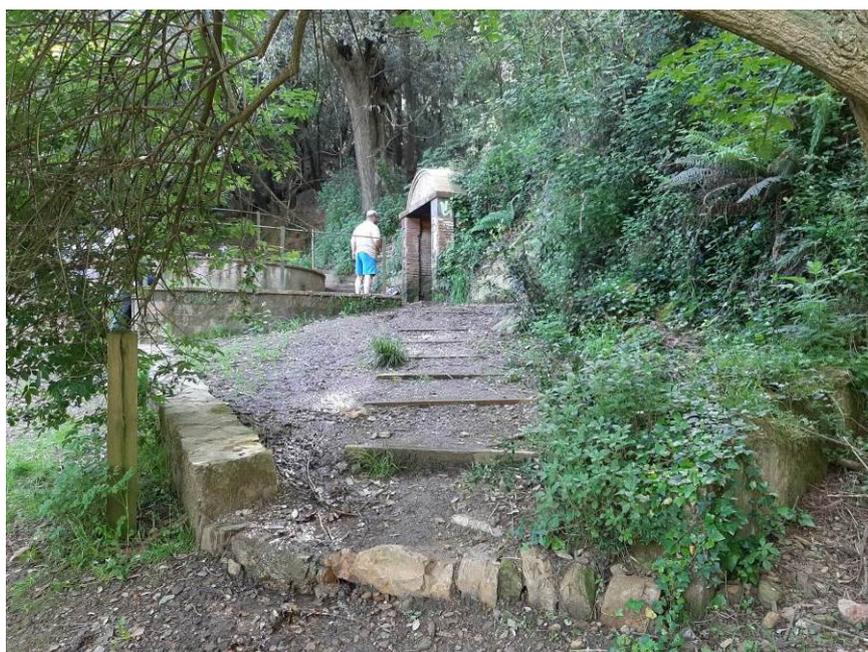
Vistas del acceso a la fuente donde se ha construido un nuevo escalón de piedra que retiene la tierra y evita la erosión.

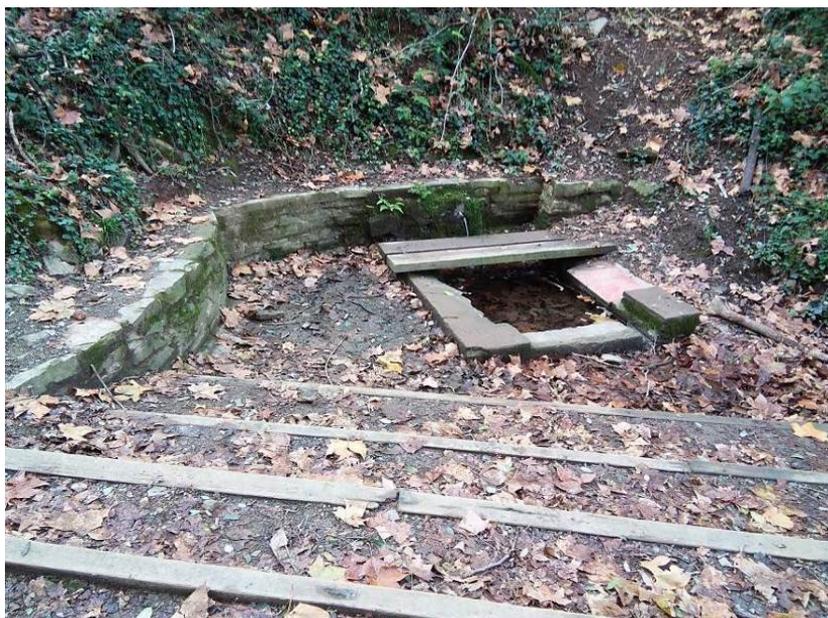
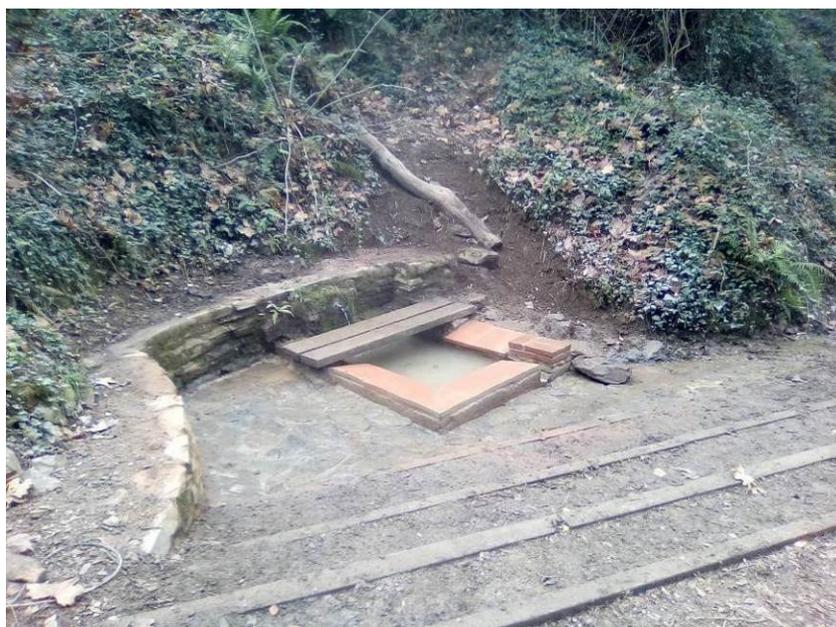
Imágenes del antes y el después de la actuación.
La estructura del lavadero estaba rota y se ha rehecho.

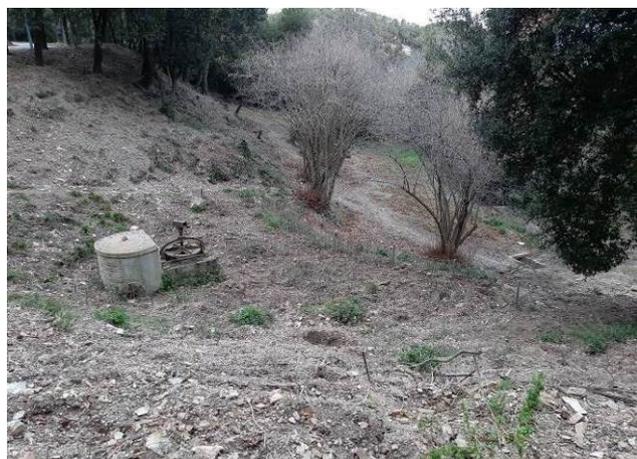
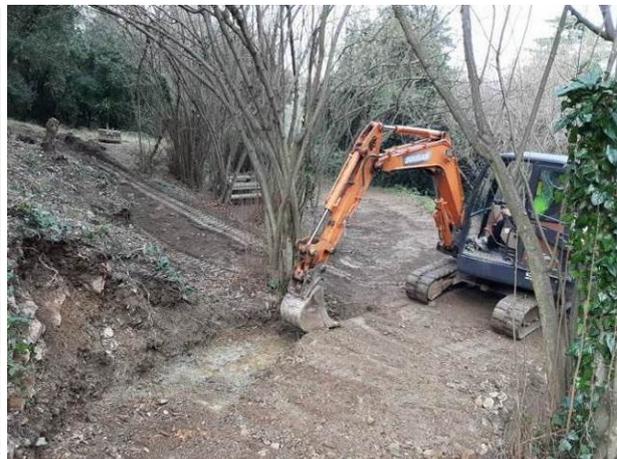
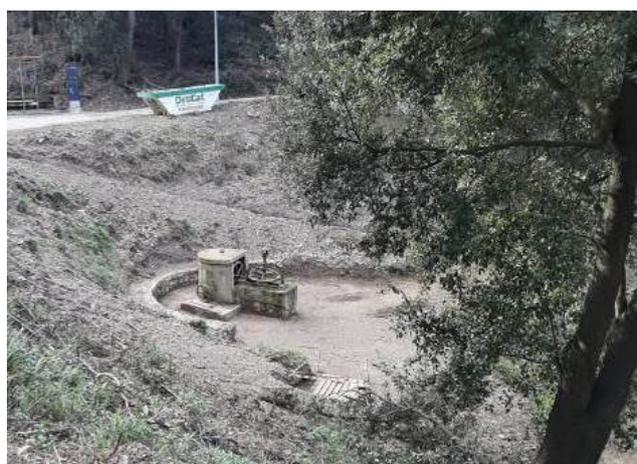
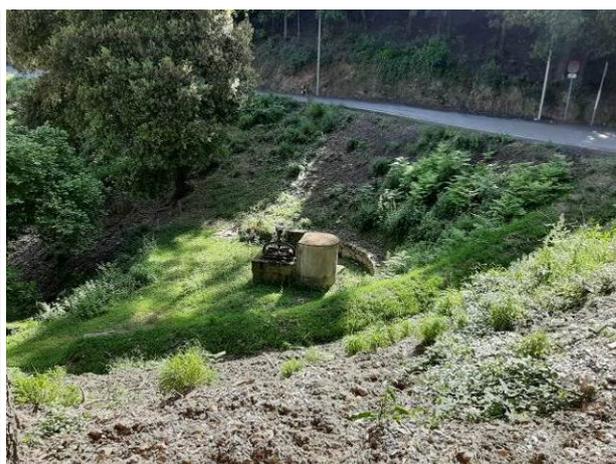
La fuente de Castellví estaba totalmente colmatada de tierras procedentes de la erosión del talud. Después de hacer movimientos de tierras con maquinarias para retirar la tierra, se recuperaron las estructuras presentes. Con la ayuda de la primavera, toda la semilla sembrada recubrió el espacio removido.

Las imágenes muestran la zona antes de los trabajos, durante el proceso de ejecución y el estado final.

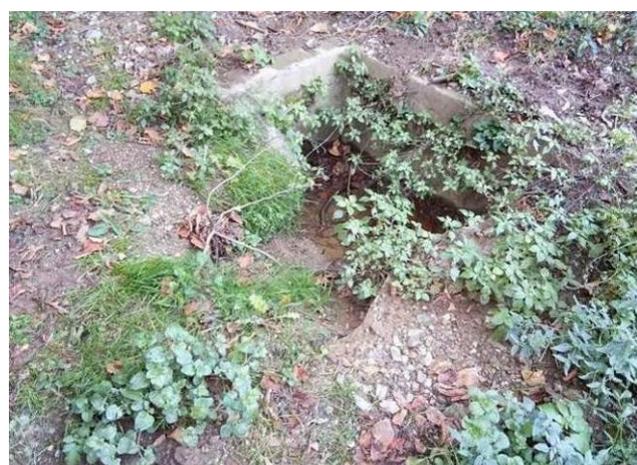
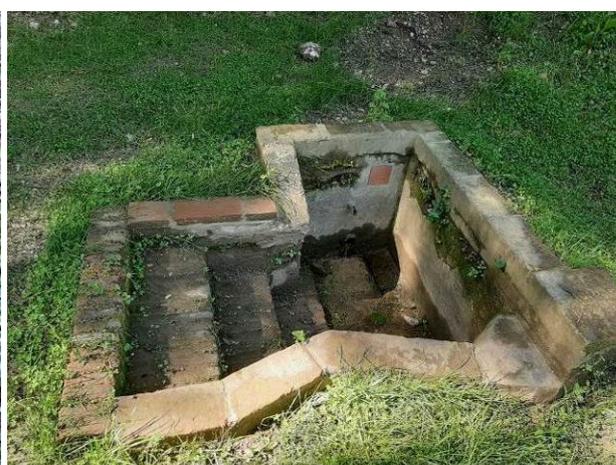
Imágenes del antes y el después de la actuación. Se ha limpiado y rehecho la parte dañada de la estructura.

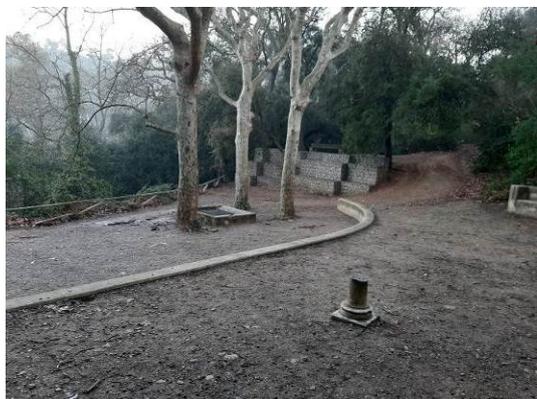
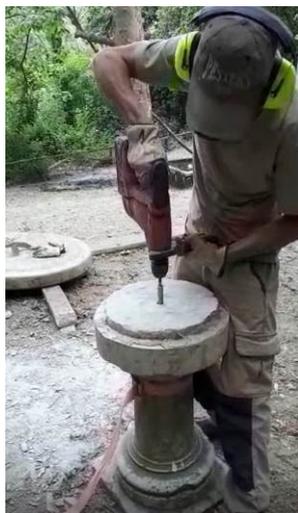
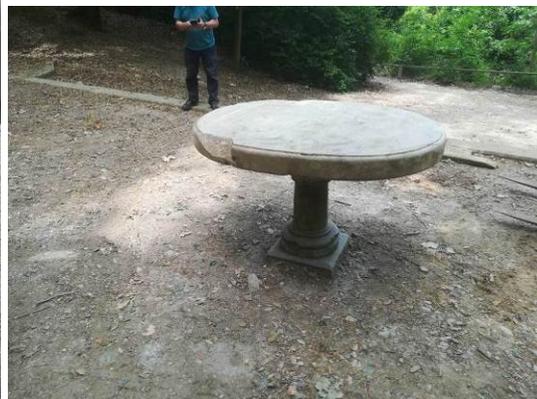
Proceso de restauración de la mesa. Debido al vandalismo la mesa estaba rota y tirada en el talud inferior.

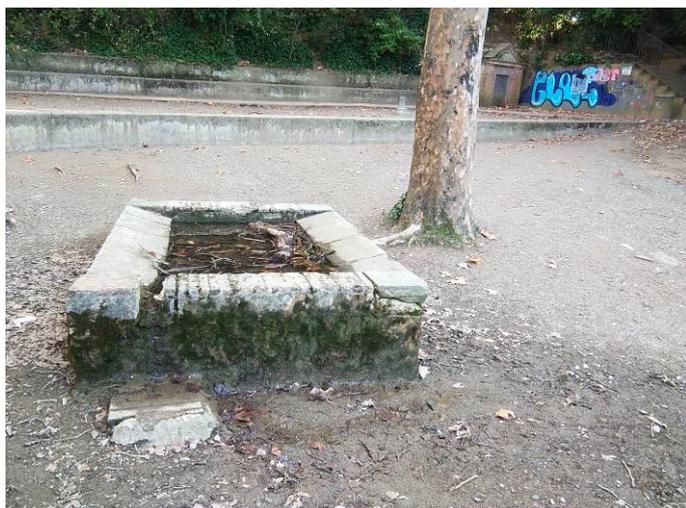
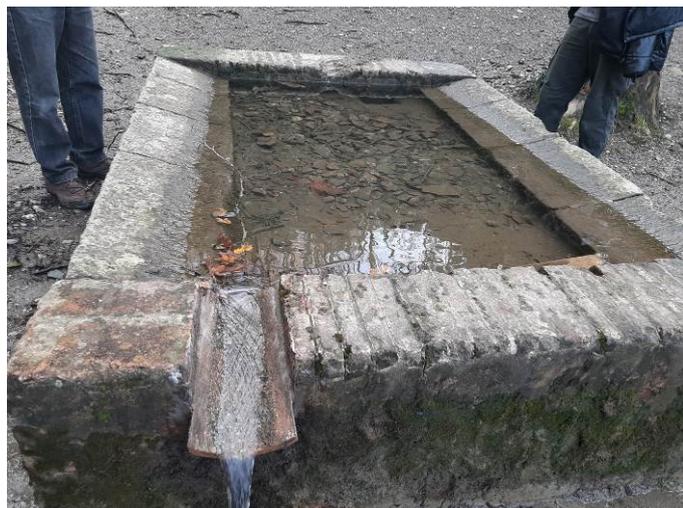
Imágenes del antes y el después de la actuación. La restauración del lavadero existente consistió en la creación de una rampa para la fauna y un rebosadero incorporando una nueva teja.

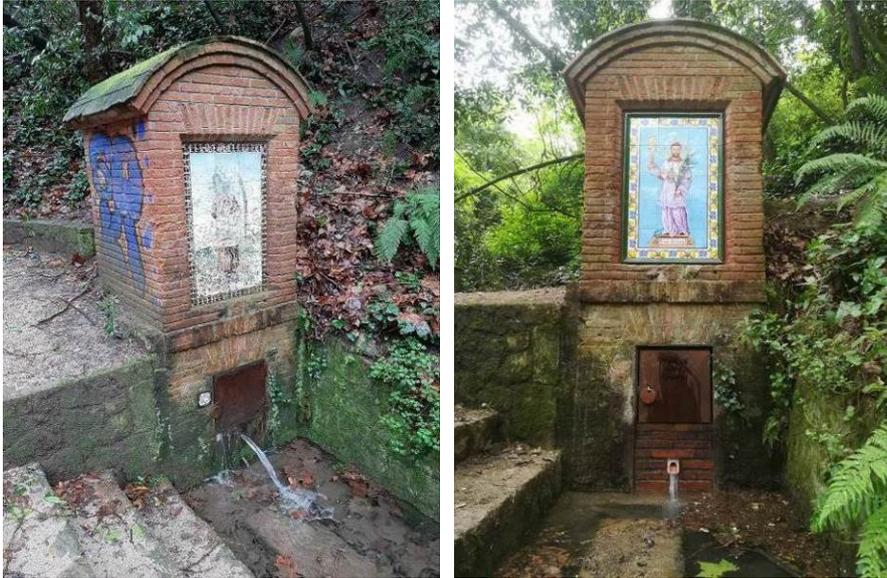
Imágenes del antes y el después de la actuación. A la derecha, la fuente una vez instalado el nuevo mosaico pintado a mano por un artesano, cambiado todo el frontal con una nueva pared con caño e instalada la puerta metálica.

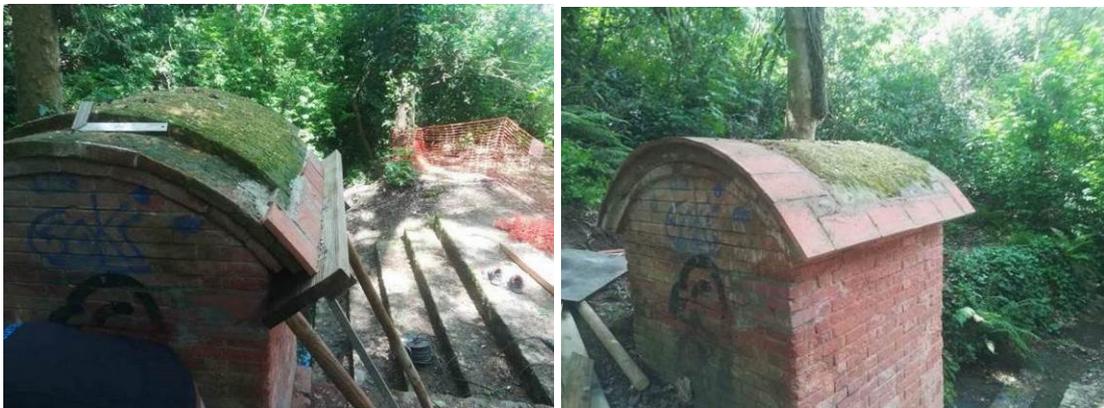
Proceso de mejora de la cubierta de la fuente.

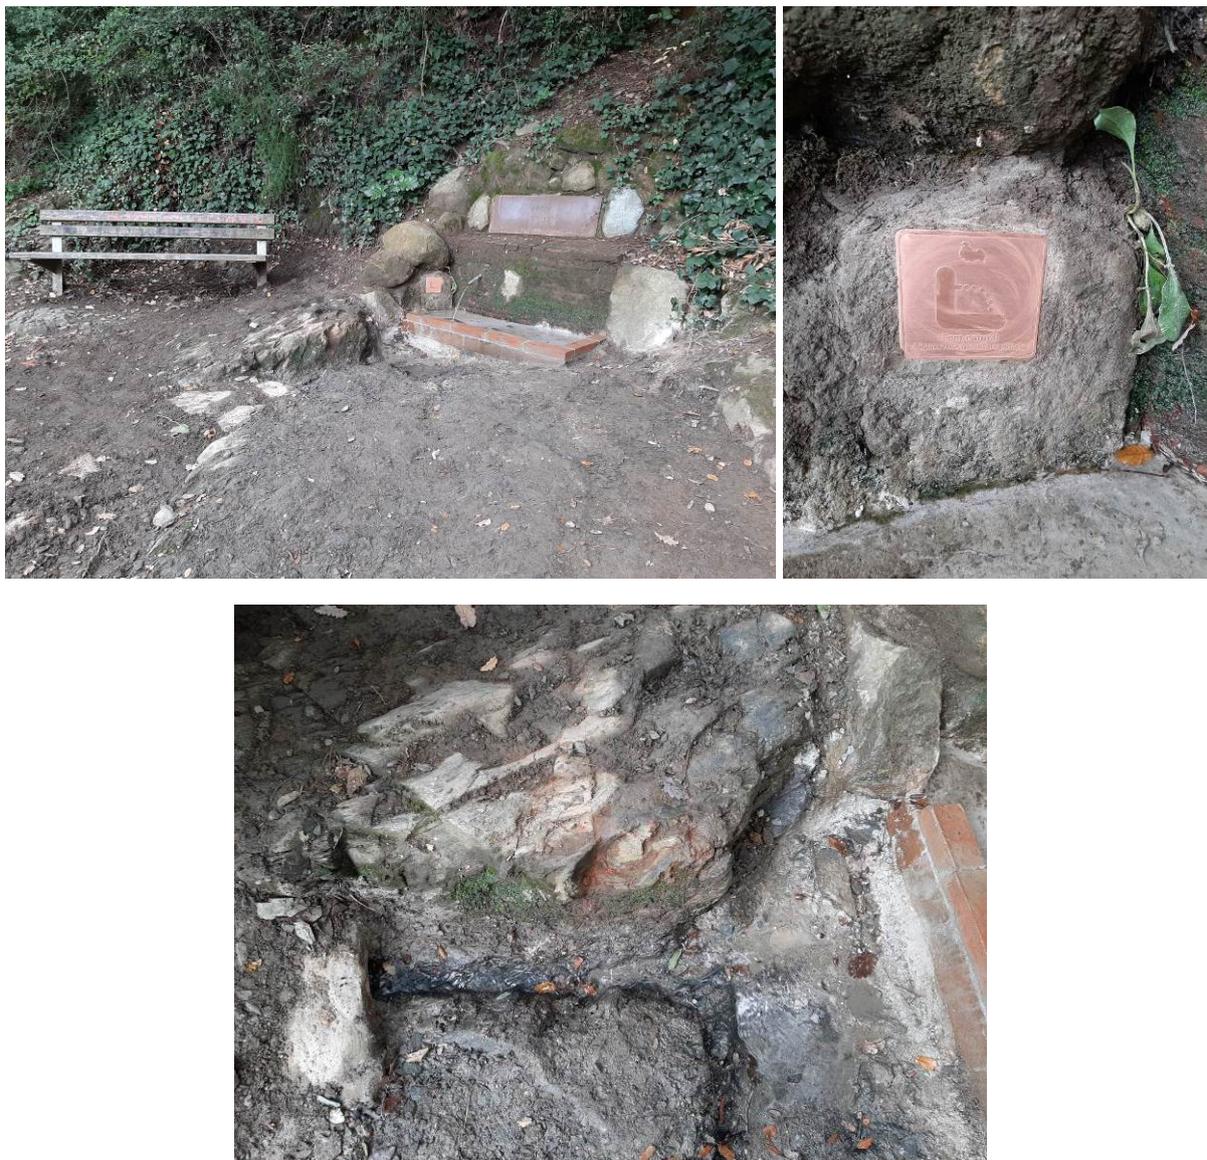
La fuente del Canet es uno de los ejemplos de fuente en que las actuaciones realizadas una vez acabadas son poco perceptibles. Y ese es justamente el éxito de la actuación. El rebosadero conecta con un canal natural realizado aprovechando la presencia de roca madre. Esta conduce el agua hacia una arqueta integrada que conecta con un tubo que cruza la explanada de la fuente y evita que quede todo el suelo encharcado. La entrada del agua hacia la arqueta se va a través de un empedrado que evita que se vea el sistema enterrado.

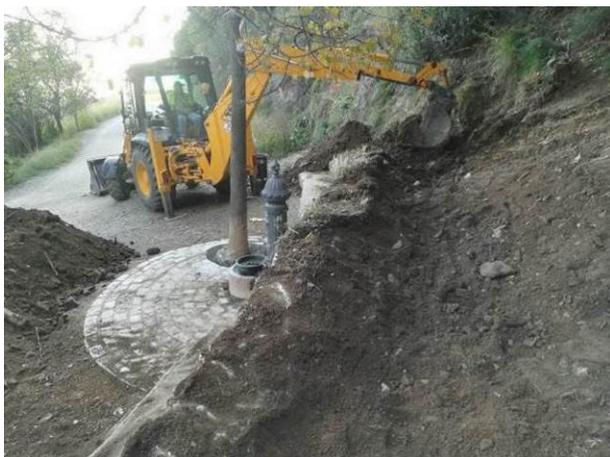
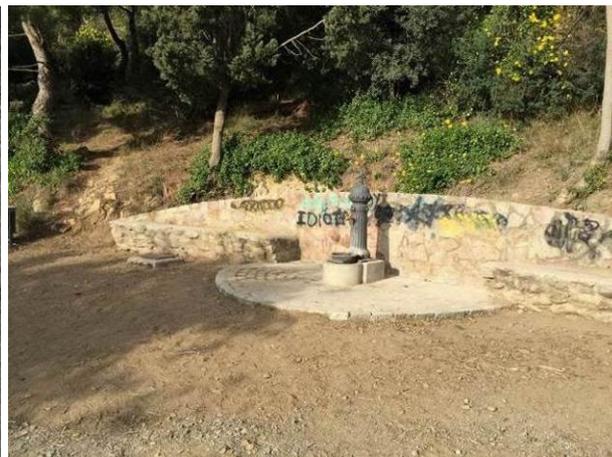
Se ha realizado la retirada de elementos en desuso como unas antiguas luminarias y restaurado los elementos de piedra. Se ha retirado todo el material procedente de los taludes que con las lluvias quedaba acopiado en el frontal de la fuente.

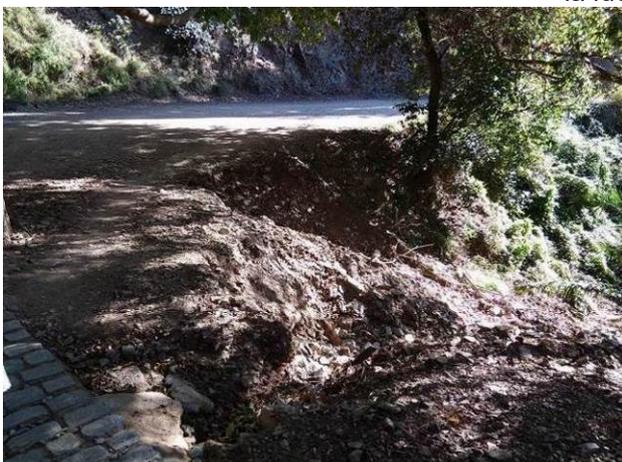
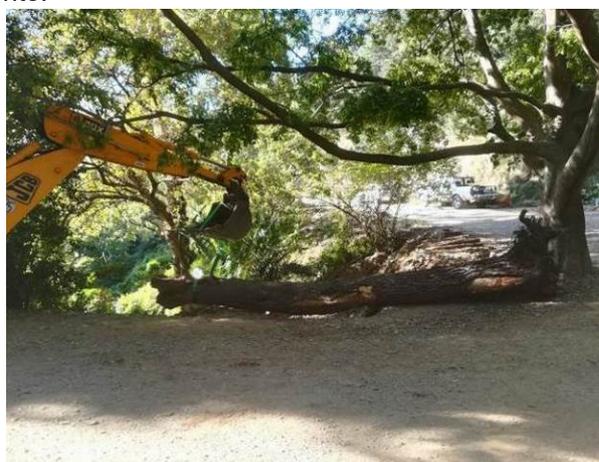
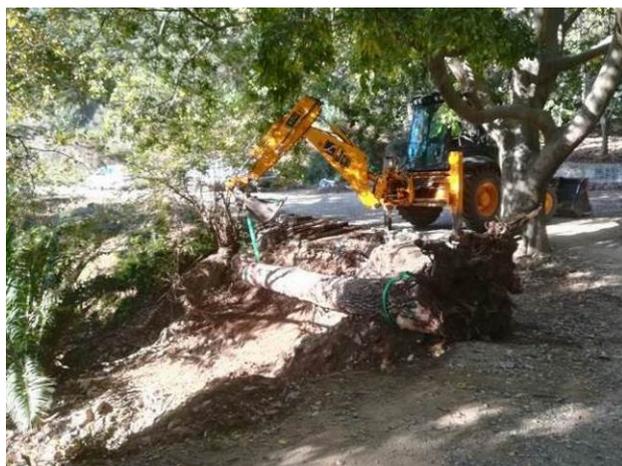
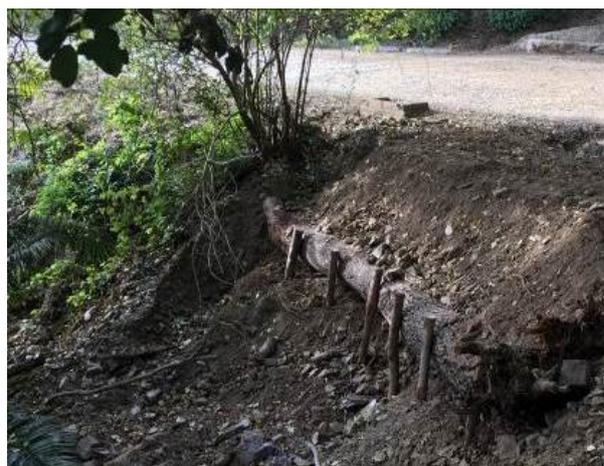
El agua procedente de uno de los torrentes estaba afectando a un margen, generando erosión y reduciendo la anchura del camino. Se aprovecha la presencia de un árbol tumbado para utilizar el tronco como elemento de contención de las tierras de la pista.

Las técnicas de bioingeniería del paisaje permiten solucionar problemas con material natural, en muchos casos, existente en la misma zona. Un árbol tumbado se convierte en un recurso.

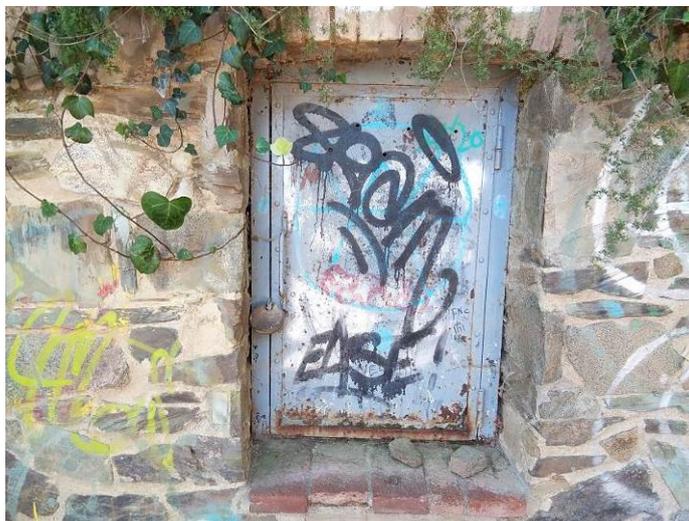
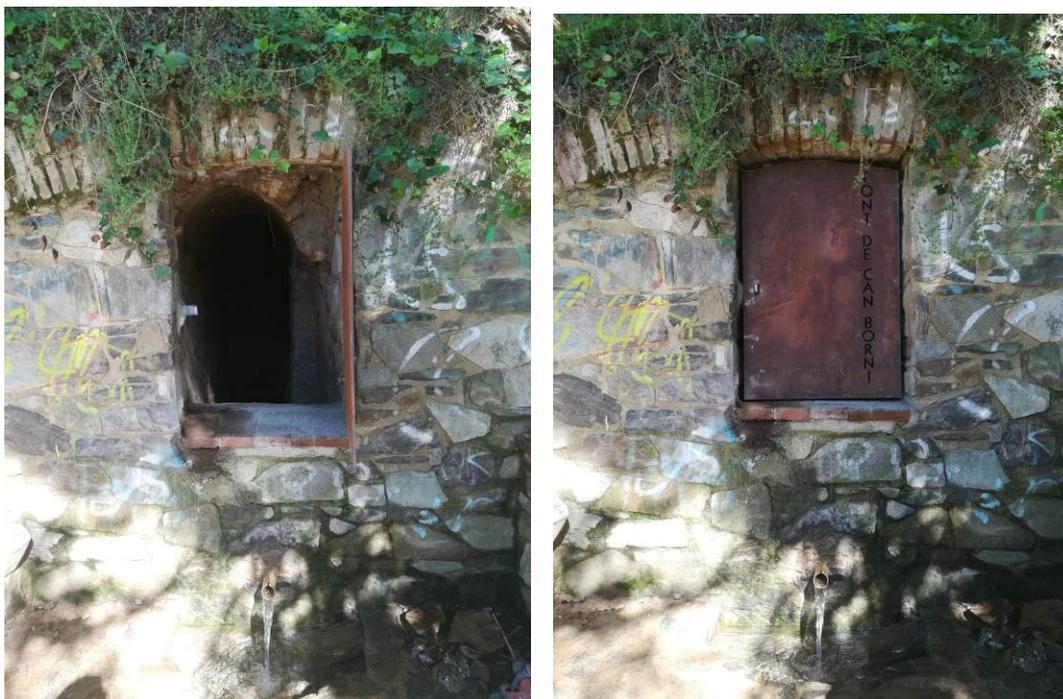
Cambio de imagen de la fuente con el nuevo caño y puerta instalada.

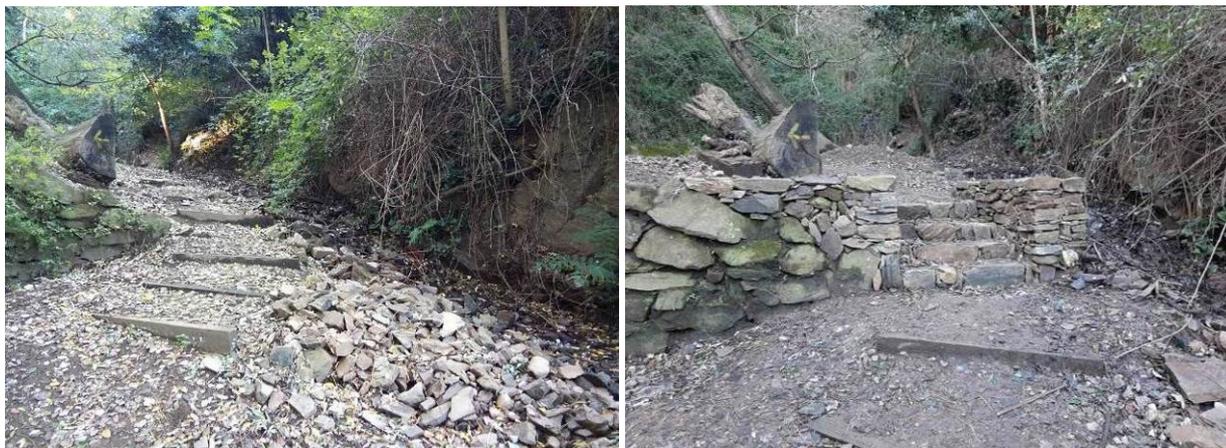
Imágenes del antes y el después de la actuación. Sustitución de escaleras de acceso de madera en mal estado por escaleras siguiendo la técnica constructiva de la piedra seca. Se ha utilizado material de la zona o zonas cercanas.

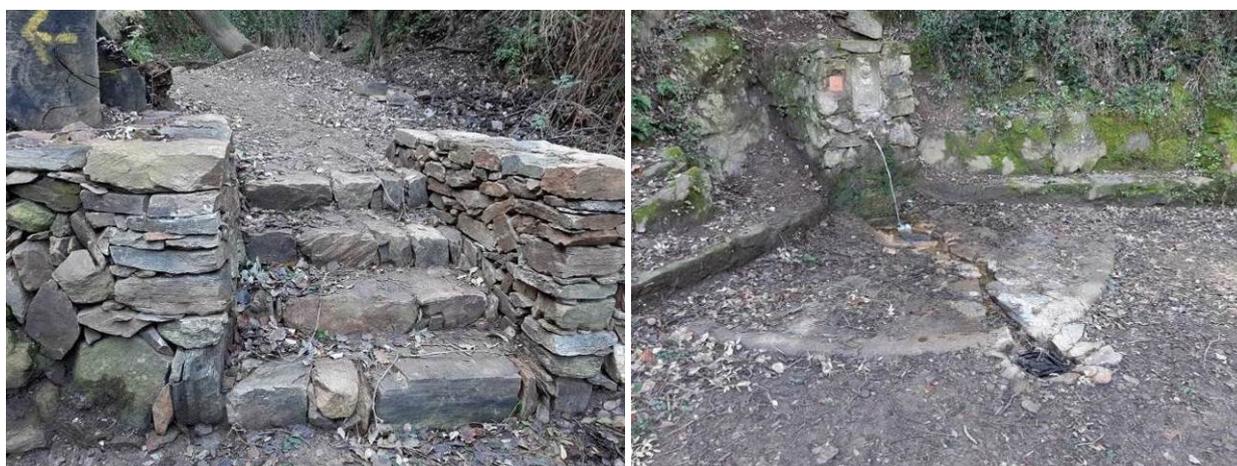
Imagen de detalle de las escaleras de piedra terminadas (izquierda).

Mejora del fregadero y aumento de la disponibilidad de agua para la fauna a través de la creación de un canal superficial irregular e integrado. La presencia de restos de hojas aumenta la biodiversidad del espacio (derecha).

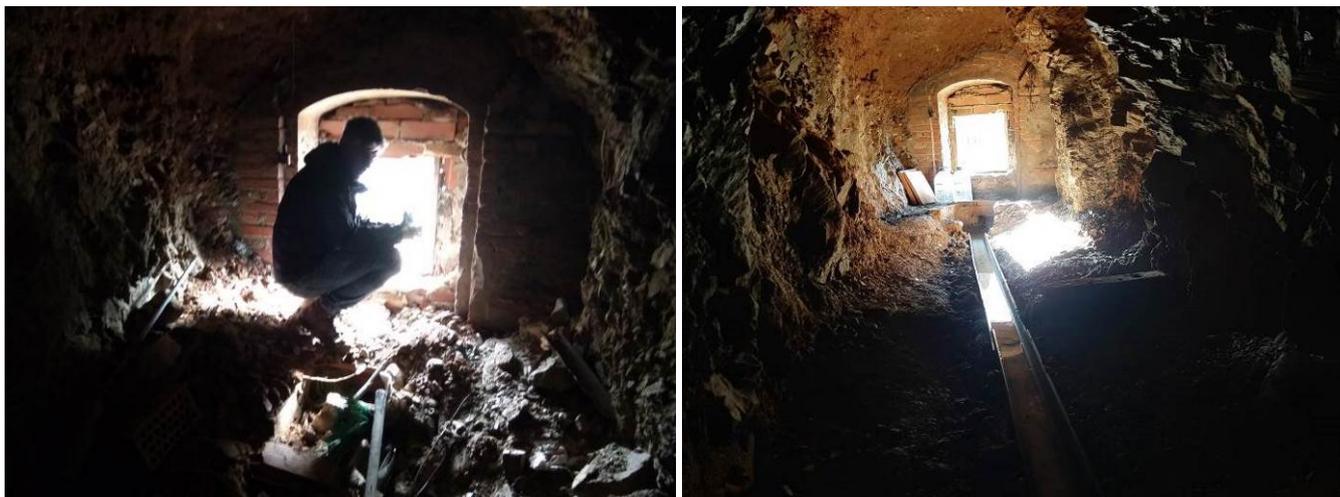
Recuperación de la surgencia de agua en la fuente de Canyelles a través de actuaciones dentro de la mina.

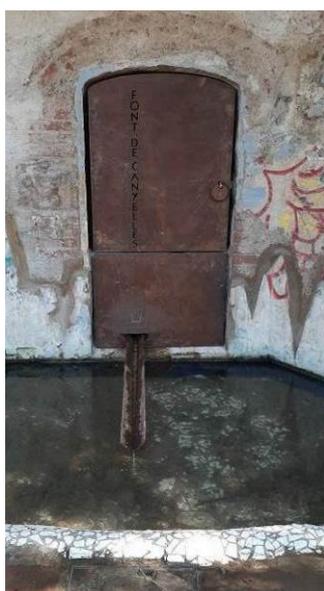
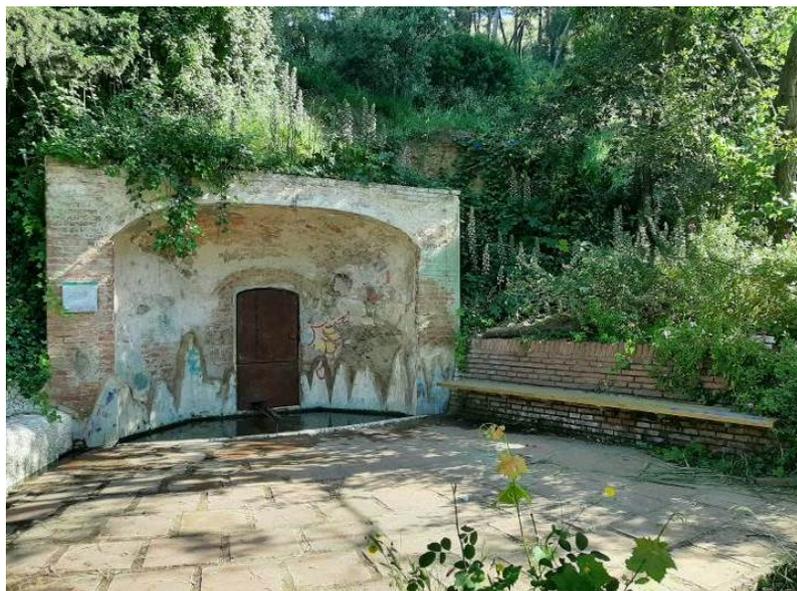
Cambio de la puerta de acceso a la mina a través de un modelo unificado del Parque.

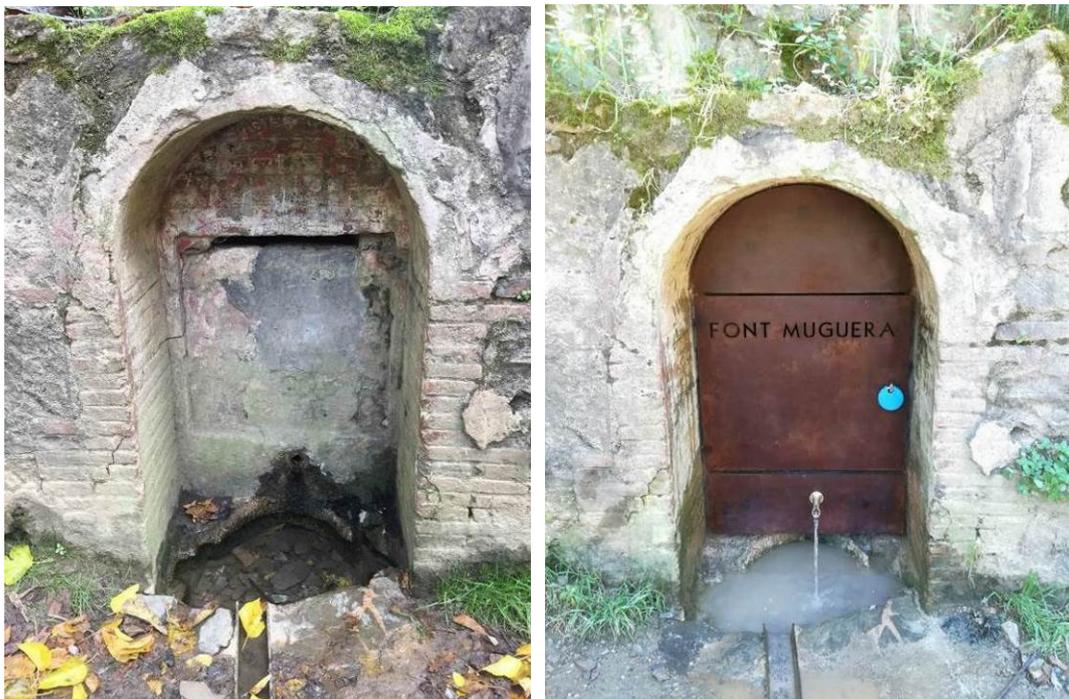
Antes y después de la instalación de la nueva puerta
