Mejora del talud situado en la Avda Ramón Berenguer a la altura de la calle Joan Bardina, en la urbanización Cesalpina

Propuesta técnica y ejecución: **Naturalea**

Cliente: **Ayuntamiento de Santa Coloma de Cervelló**

Informe de obra ejecutada

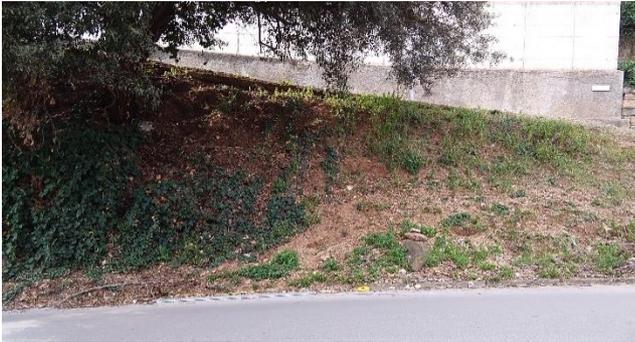
Figura 1 Antes de la obra

La avenida Ramón Berenguer a la altura de la calle Joan Bardina se encuentra delimitada por un talud cuyo material se erosionaba como consecuencia de la circulación de la escorrentía, y se acumulaba en la base invadiendo parte de la carretera y generando necesidades continuas de mantenimiento. Los trabajos realizados han tenido como objetivo la estabilización del talud mediante la revegetación utilizando técnicas de bioingeniería del paisaje.

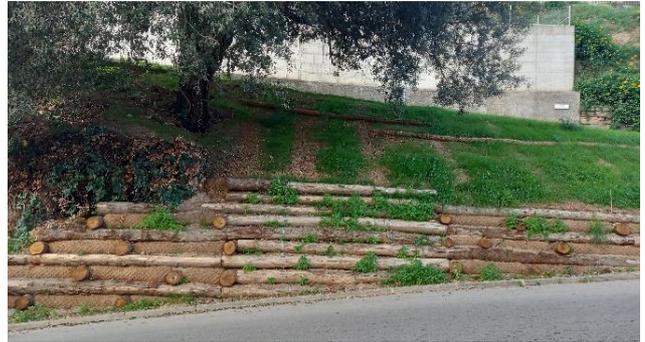
Figura 2 Después de la obra

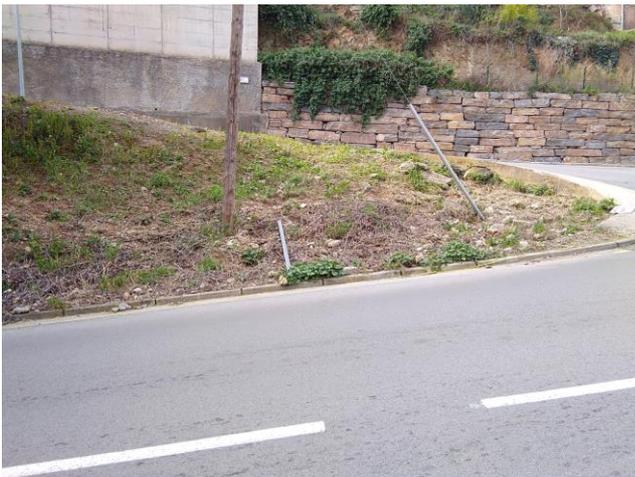
Esquina del talud de la avenida Ramon Berenguer antes de iniciar las obras

En la esquina del talud, en el punto de giro de la Avenida Ramón Berenguer, se ha ejecutado un enrejado en la mitad inferior del talud, y se ha realizado la plantación de especies arbustivas con el objetivo de consolidar superficialmente el terreno, facilitar la consolidación del suelo y al mismo tiempo evitar crear un obstáculo visual para la circulación de vehículos.

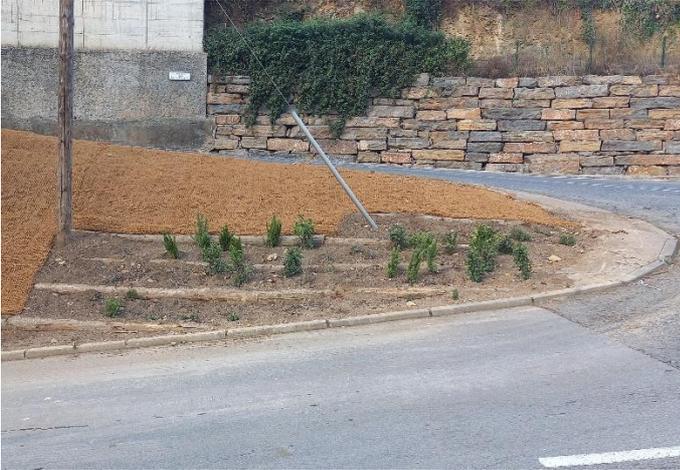
Esquina del talud de la avenida Ramon Berenguer justo terminadas las obras en julio.

En la parte superior del enrejado se ha realizado una siembra y la colocación de red de coco con el objetivo de garantizar el desarrollo de vegetación herbácea, reducir el efecto erosivo de la escorrentía y mejorar la calidad paisajística.

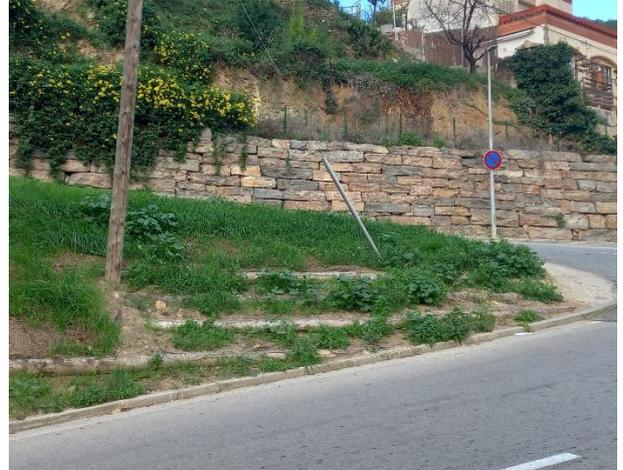
El ámbito en diciembre de 2023 (no dispone de riego)

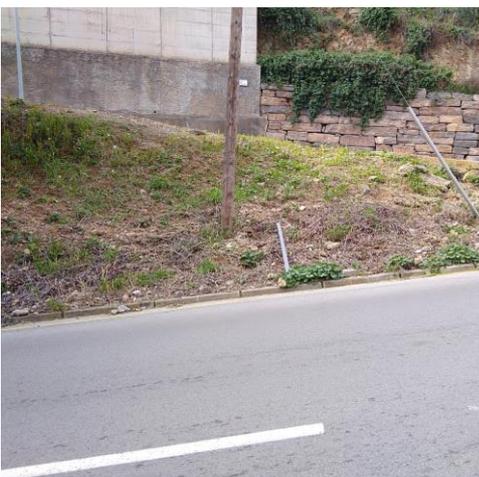
Parte central del talud antes del inicio de las obras

A continuación del enrejado, siguiendo la pendiente de la calle, se ha ejecutado un entramado tipo Krainer con el fin de estabilizar la base del talud, evitar la llegada de material a la base, y disminuir la pendiente hasta alcanzar los 20°.

La altura del entramado varía de la misma forma que lo hace el talud, es decir, se ha adaptado a los cambios de pendiente que éste presenta longitudinalmente: la altura del entramado aumenta a medida que la estructura se separa de la esquina.

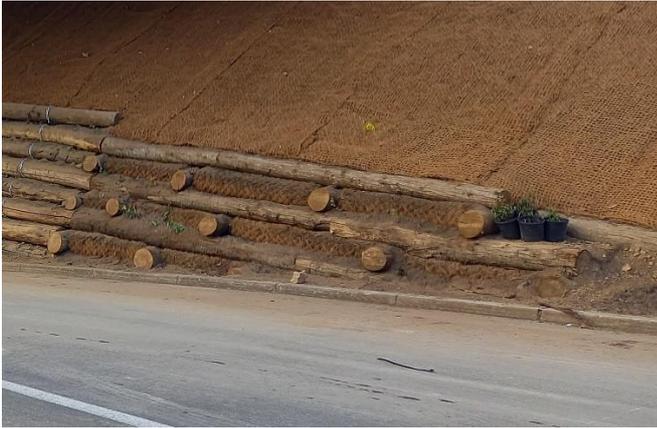
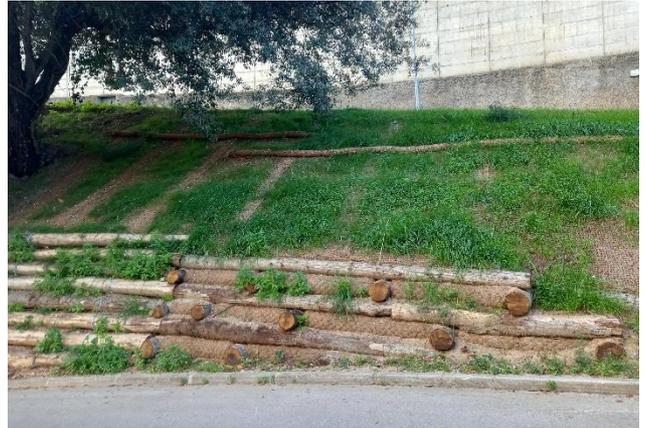
Figura 3 Parte central del talud con las obras en su parte final La obra en diciembre de 2023

Por encima del entramado se ha realizado una siembra y la posterior colocación de red de coco, con el fin de retener el material superficial y favorecer el crecimiento de la vegetación herbácea. Por encima de la red de coco, se ha realizado la instalación de una línea de rollos para el control de la escorrentía con el objetivo de frenar las aguas, disminuir su capacidad erosiva y favorecer la humidificación y revegetación del talud.

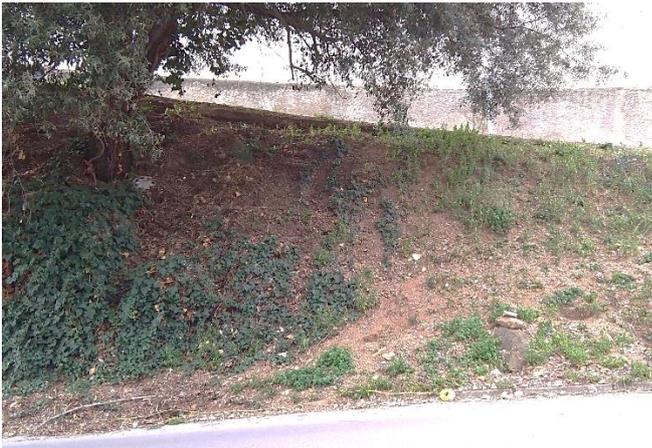
Parte central del talud antes del inicio de las obras

El entramado se ha enlazado con un entramado Loricata estándar, constituido por 9 troncos de 4m de ancho y con una altura de 2m. Esta estructura se ha ejecutado en ese punto del talud con una pendiente más elevada para alcanzar pendientes estables inferiores a los 60°.

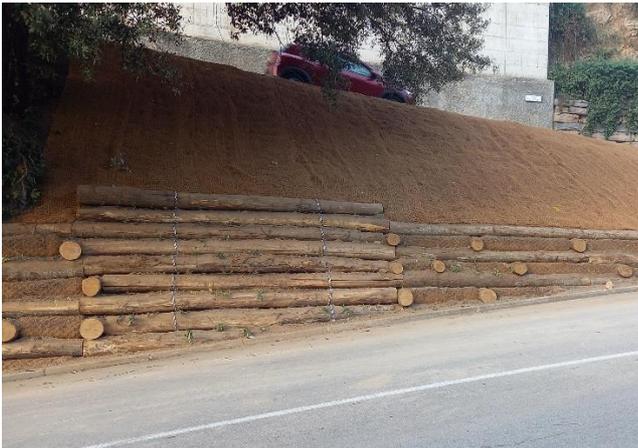
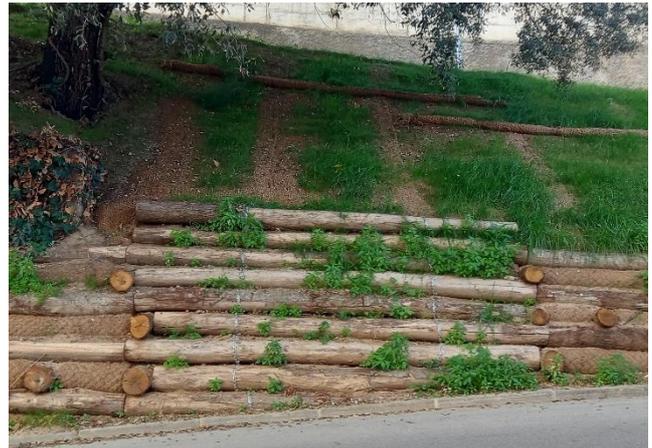
Entramado Loricata ejecutado en la parte central del talud. La obra en Diciembre de 2023

Por encima del entramado Loricata se ha realizado una siembra y la posterior colocación de red de coco, con el fin de retener el material superficial y favorecer el crecimiento de la vegetación herbácea. También se ha instalado una línea de rollos para el control de la escorrentía en la parte superior, al igual que en el caso anterior, con el objetivo de disipar la energía del agua, disminuir la capacidad erosiva y favorecer el desarrollo de la vegetación.

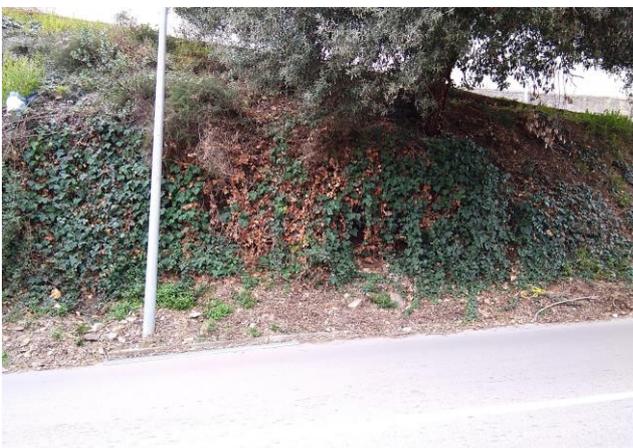
En el talud se detectó una estructura de hormigón situada en la parte central del ámbito que la vegetación hace que no sea visible desde la calle.

Zona con existencia de estructuras de hormigón, antes de la ejecución de las obras

Entre los primeros dos pilares de hormigón se ha ejecutado un entramado, adaptado a la existencia de la estructura, con el objetivo de contener el material interior no consolidado y evitar su desprendimiento y acumulación en la base del talud.

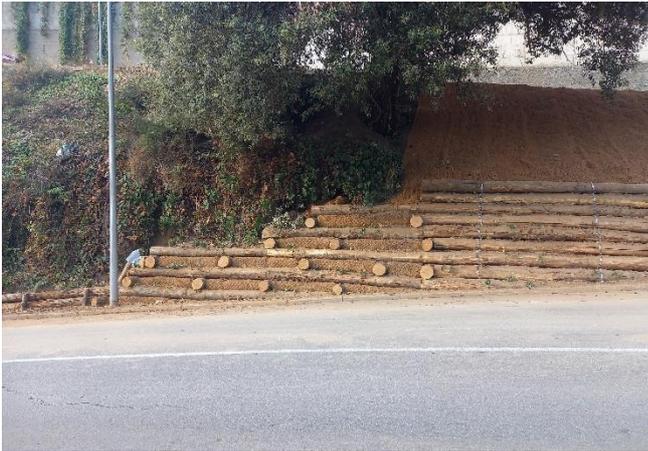
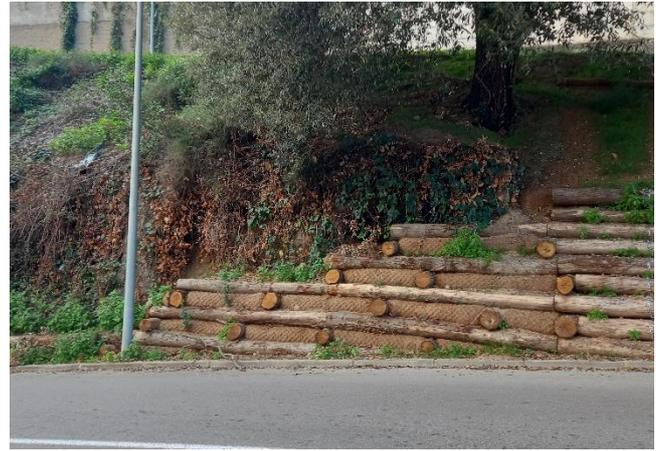
Zona con existencia de estructuras de hormigón, una vez ejecutados los entramados adaptados a las mismas. L'obra pasados unos meses

Entre el segundo y tercer pilar se ha ejecutado un segundo entramado, también adaptado a la existencia de la estructura y, al igual que en el caso anterior, con el fin de evitar que el material no consolidado situado en el interior se desprenda y se acumule en la base del talud.

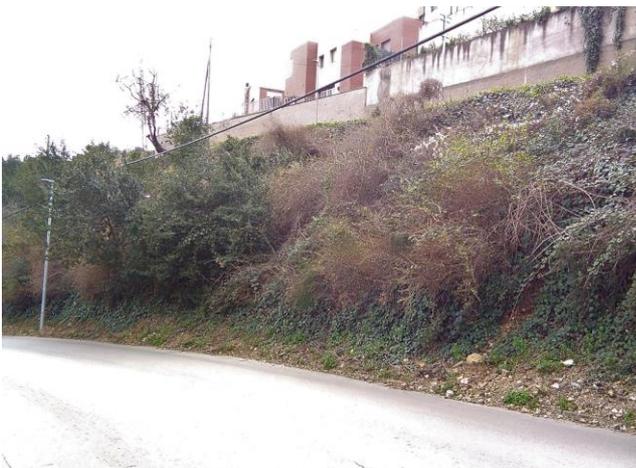
Antes de la actuación

Finalmente, a lo largo de un tramo de 36m de longitud, en la base del talud, se ha ejecutado una empalizada doble y la plantación de especias aromáticas, con el fin de ordenar la base del talud y recoger los pequeños deslizamientos que puedan producirse además de dotar el espacio de cierta calidad paisajística y favorecer la creación de hábitat y fomentar la biodiversidad.

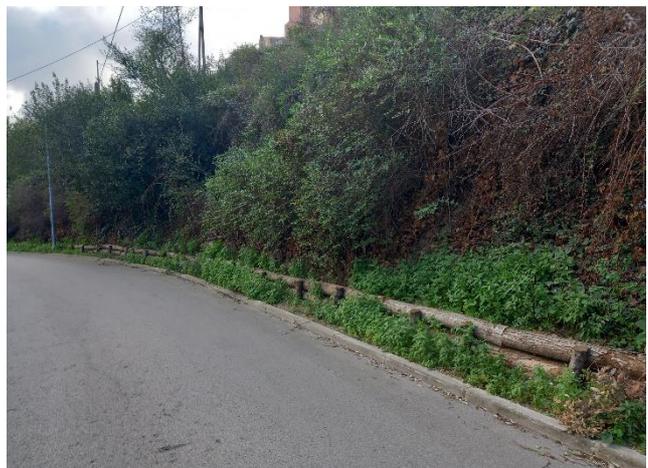
Después de la actuación pasados unos meses
