Informe de obra ejecutada

Reparación de los estribos de la pasarela del Onyar a la altura de la escuela Sagrada Família, Girona

Ejecución: **Naturalea**

Cliente: **Ajuntament de Girona**

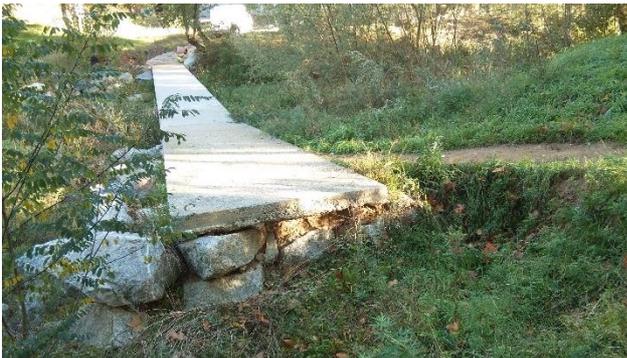
La conexión original del estribo de la pasarela con el margen izquierdo se encontraba totalmente interrumpida por un boquete causado por la erosión fluvial.

Figura 2 Extremo izquierdo del pasillo antes de la actuación, interrumpido por un boquete.

Para rehabilitar el paso de la pasarela hacia el camino del margen izquierdo se ha creado una base de escollera y tierra como cimentación, recolocando parte de los bloques de piedra de la zona y aportando otra parte de piedra externa. Sobre esta base de escollera se han dispuesto bloques de piedra con la cara superior regular de forma que sea pisable, formando un pavimento de piedra de transición entre la pasarela de hormigón y el camino de tierra. Los extremos del estribo con el paso se han rellenado con tierra y tierra vegetal para que queden integrados con el terreno natural existente.

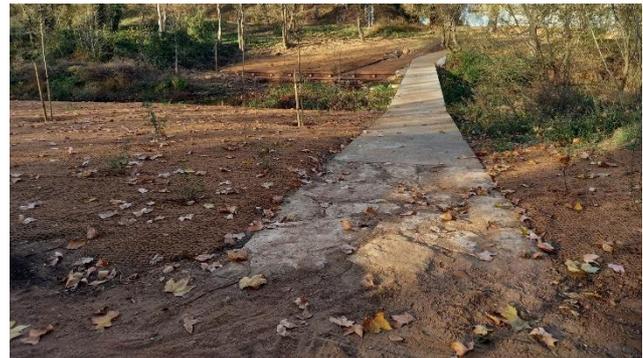
Figura 3 Extremo izquierdo del pasillo con bloques de piedra después de la actuación.

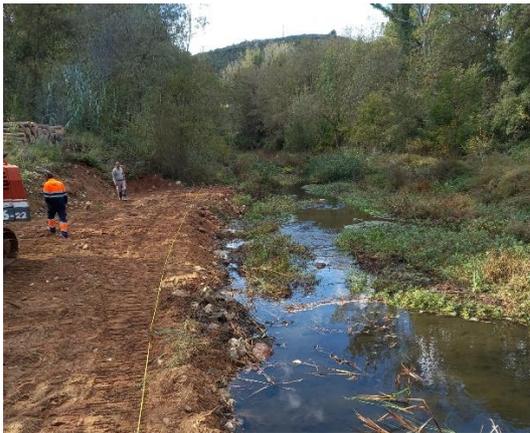
Este margen de ribera izquierda se vio afectado fuertemente por las riadas del temporal Gloria en 2020, que produjeron una notable erosión a lo largo del margen.

Figura 4 Margen izquierdo erosionado antes de la actuación.

Aguas abajo de la pasarela se ha construido un entramado Krainer de 35m a lo largo del margen del cauce con el objetivo de restaurar el espacio permitiendo la recuperación de la morfología y la

biodiversidad del ámbito. Esta estructura de bioingeniería del paisaje además, favorecerá la consolidación superficial del margen y le protegerá del impacto de las aguas y la erosión.

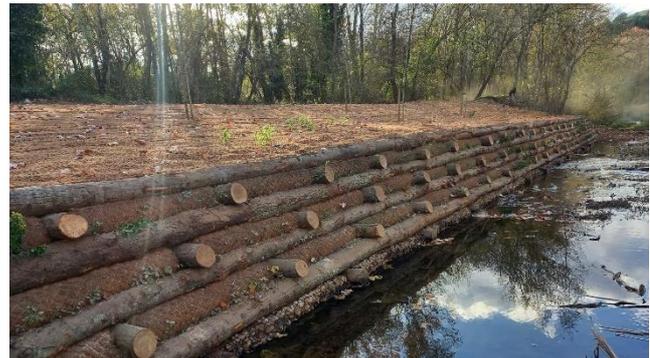
Figura 5 Margen izquierdo con entramado después de la actuación.

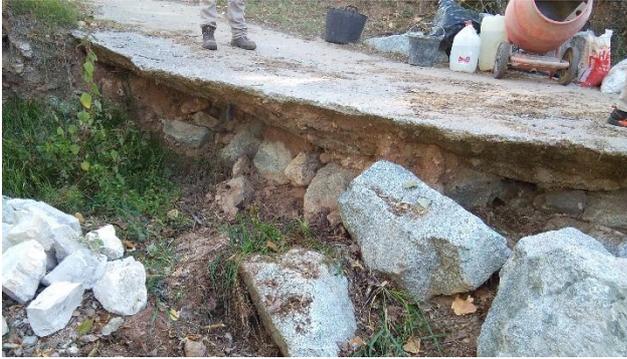
El tramo hormigonado del camino que desciende del aparcamiento del tanatorio hasta la pasarela se hallaba fuertemente erosionado. El lado aguas abajo del pavimento de hormigón en masa se había descalzado severamente, del orden de hasta un metro del ancho, quedando buena parte de la superficie en voladizo.

Figura 6 Camino descalzado antes de la actuación

Para recuperar la estabilidad de este tramo hormigonado, se ha recalzado la base del camino de hormigón, consolidando el conjunto con un murete de piedra collada con mortero de cal.

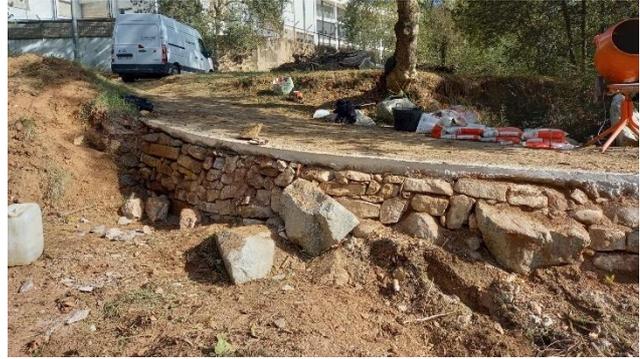
Figura 7 Camino descalzado después de la actuación

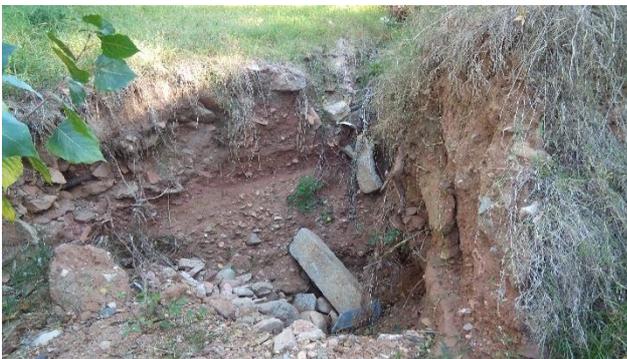
La recogida de la escorrentía del entorno urbano del margen derecho presentaba una fuerte incisión, habiendo generado una gran cárcava.

Figura 8 Zona erosionada antes de la actuación

Se ha retirado la escollera que protegía la derecha del canal principal y se han reaprovechado los bloques de piedra para generar una estructura de escollera en forma de cubeta para disipar la energía del agua.

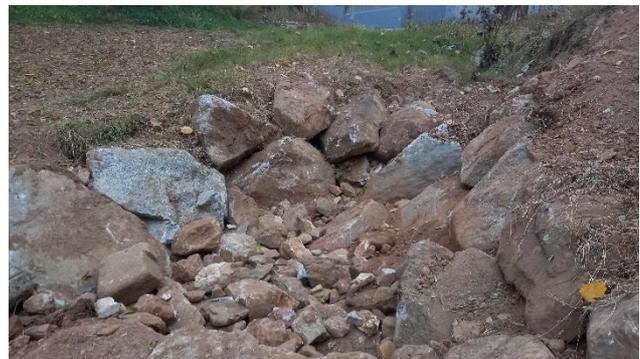
Figura 9 Estructura de disipación de energía de la escorrentía después de la actuación

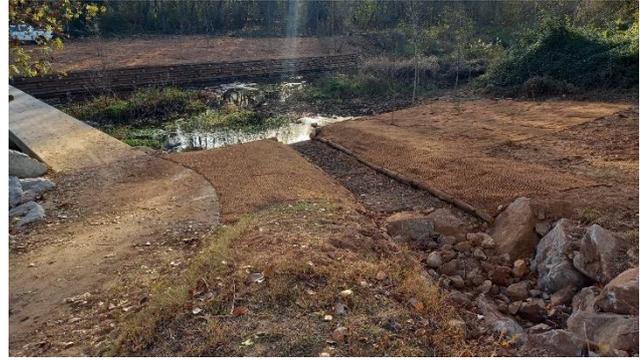
Figura 11 Cuneta drenante después de la actuación

A continuación de esta estructura se ha creado una cuneta drenante para conducir la escorrentía hasta el cauce. Los márgenes de esta cuneta se han consolidado con un enrejado, una estructura anclada en el terreno con barras de acero, formada por la unión de troncos colocados perpendicularmente entre sí, cubriendo la superficie de los taludes laterales.

Los espacios resultantes entre troncos se han rellenado con tierras y la base por la que circula el agua se ha protegido con manta de brezo. Los taludes laterales de la cuneta, así como los espacios adyacentes, se han revestido con una red orgánica de fibra de coco y sembrado con una mezcla de semillas de especias herbáceas autóctonas de bajo mantenimiento que favorecen la mejora de la calidad paisajística y la recuperación ecológica del ámbito.

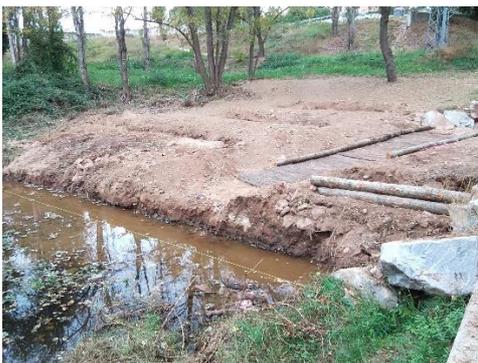
Figura 12 Margen derecho antes de la actuación

Para proteger el margen derecho de una forma más natural y resiliente, en la zona donde se ha retirado la escollera, se ha ejecutado un entramado Krainer con ramaje de vegetación de la zona de especies con capacidad rebrotadora. Esta estructura de entramado, se ha integrado con la cuneta drenante, donde se ha efectuado una bajante empedrada con gaviones tubulares flexibles tipo Rock roll y bloques de piedra de escollera.

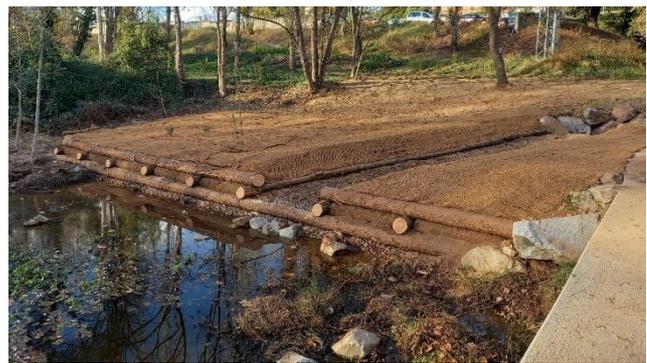
Figura 13 Margen derecho con el entramado después de la actuación

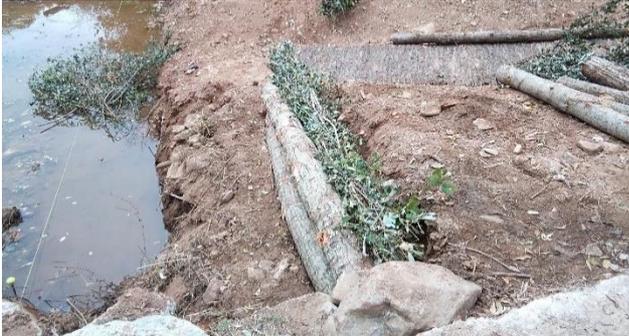
Figura 14 Construcción de la empalizada soterrada.

A lo largo del margen derecho se han ejecutado 3 líneas de empalizada combinadas con fajina viva. Las fajinas se han colocado en la parte posterior de las empalizadas. A diferencia de las empalizadas habituales, toda la estructura se ha instalado enterrada.

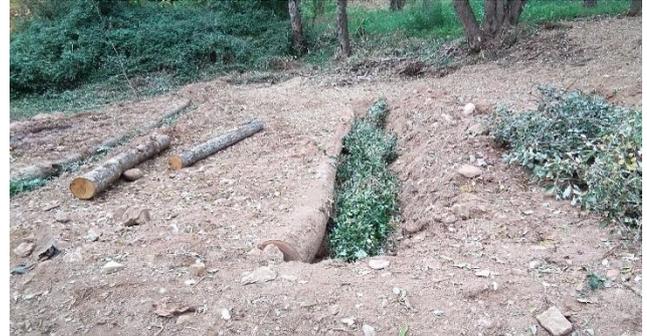
Figura 15 Fajinas vivas instaladas en la parte posterior de las empalizadas.
