Informe de proyecto ejecutado

Proyecto de camino litoral y accesos al paraje de la Punta de la Creueta, Tarragona

Autor del proyecto: DEPANA · Joan Maluquer

Cliente: Dirección General de Costas

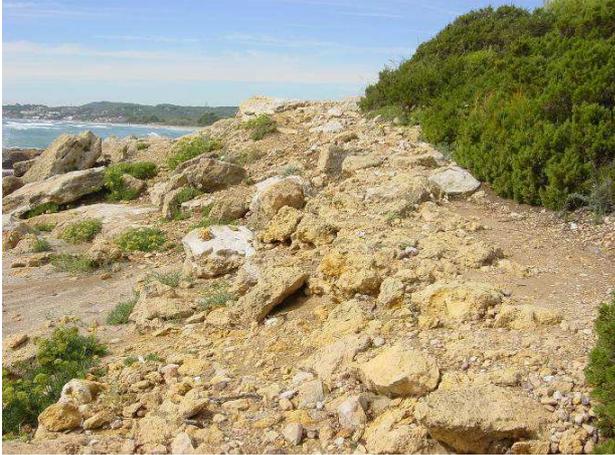
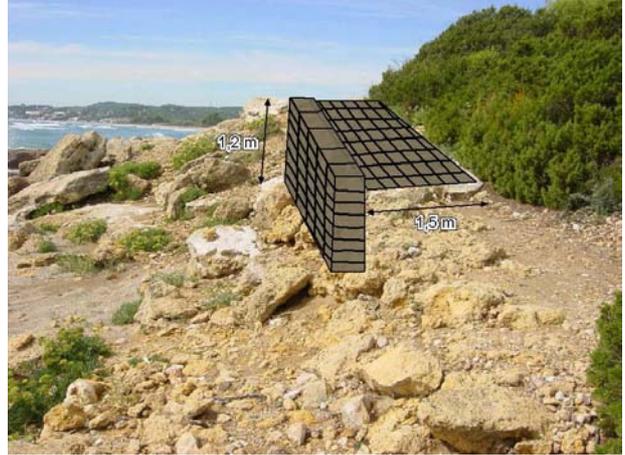
Se consolidó un camino desde la playa a la antigua cantera romana. Se trataba de disminuir la erosión causada por el pisoteo de la numerosa afluencia de visitantes concentrando el paso en una solo camino. También se trabajó para hacer un camino integrado con piedra con la misma litología y color de la presente en la zona.

Situación inicial, y esquema de la intervención prevista.

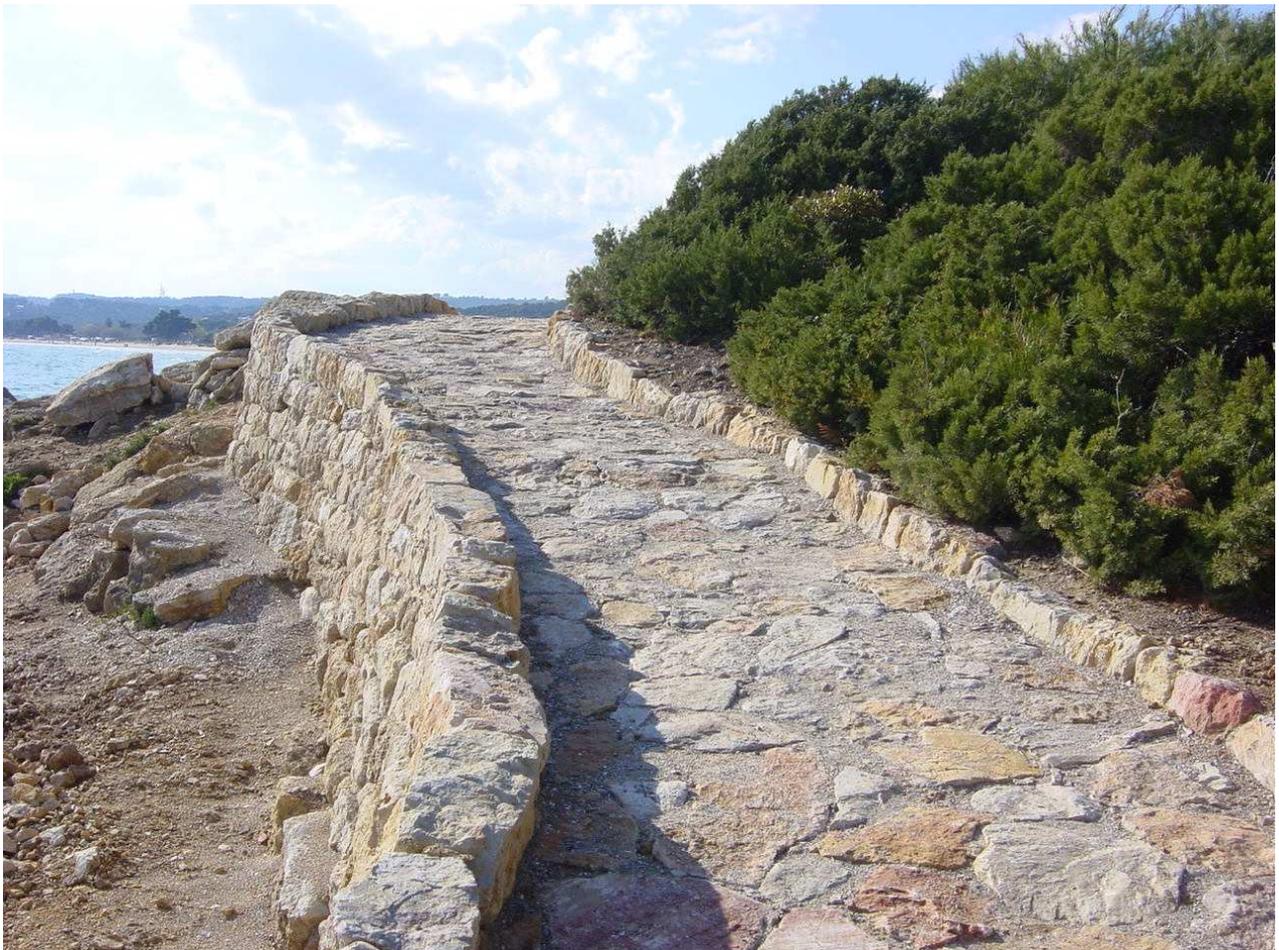
Imagen del resultado final.

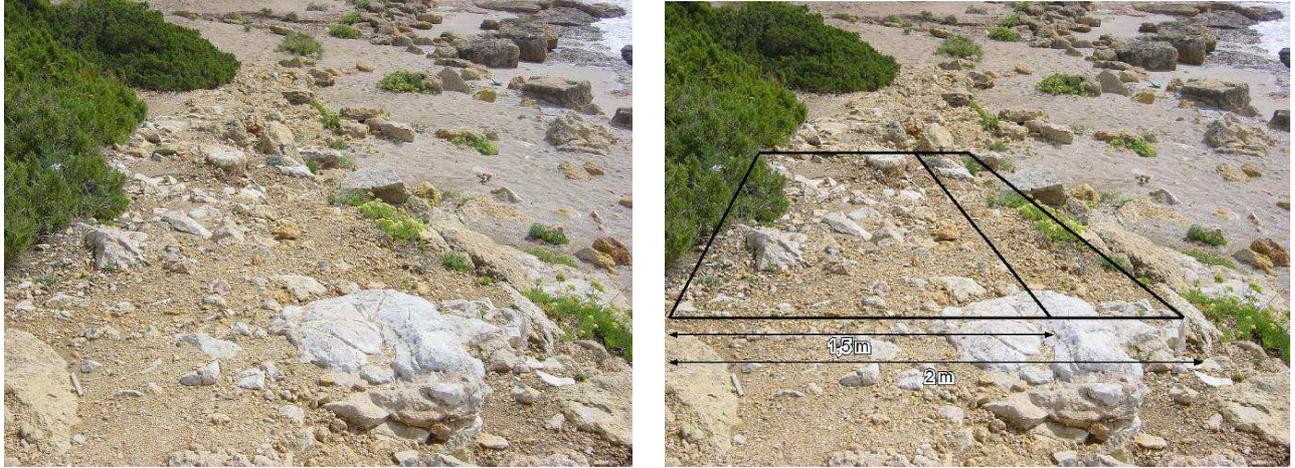
El arreglo del camino obligó a hacer un muro para nivelar y definir los márgenes del mismo en relación al empedrado para crear una estructura con la máxima solidez.

Situación inicial, y esquema de la intervención prevista de un nuevo tramo.

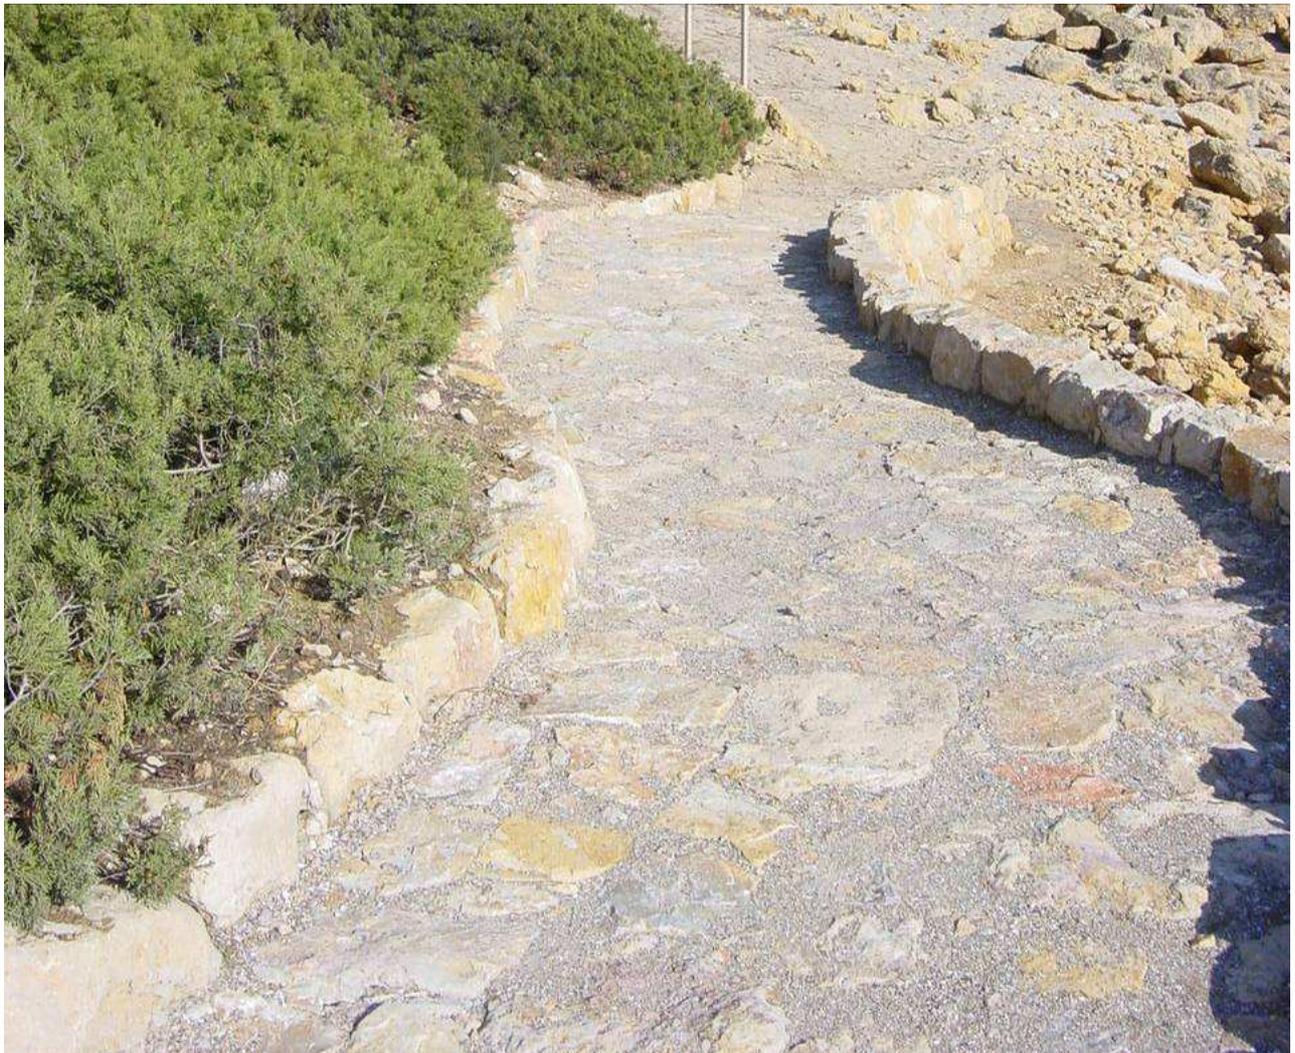
Imagen del resultado final.

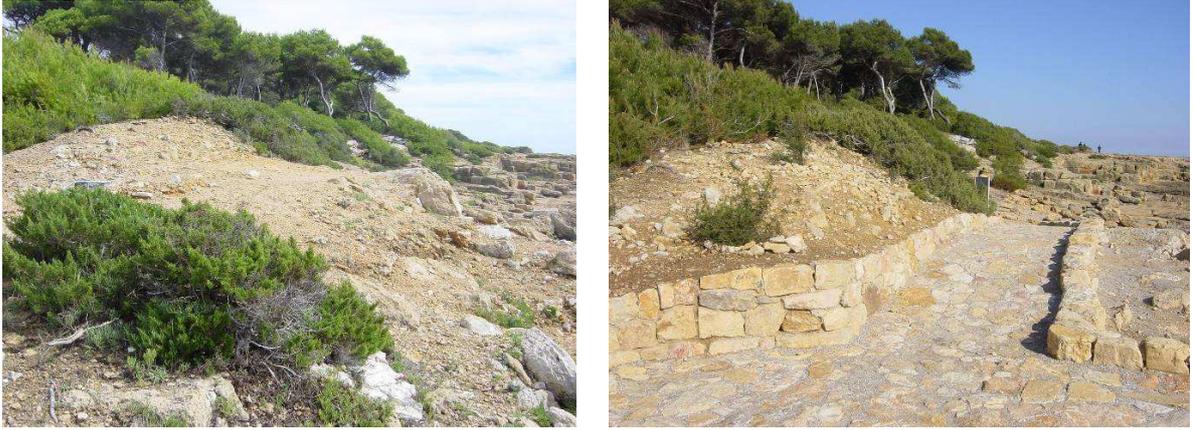
Antes y después de otro tramo

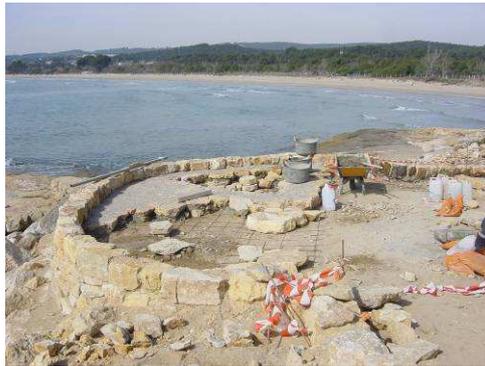
Para potenciar esta nueva traza y posibilitar la observación del paisaje de este lugar tan excepcional, en un punto medio, el camino se amplía haciendo un mirador.

Mirador en construcción

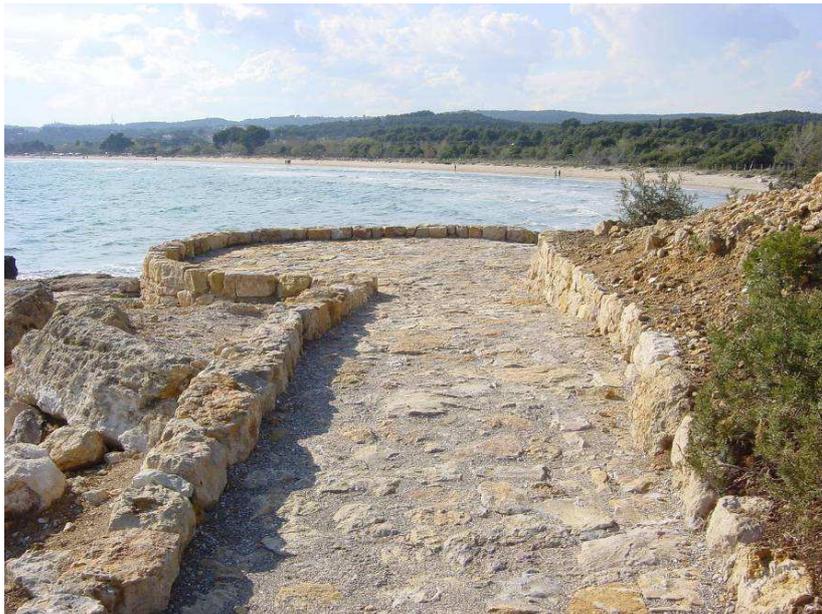
Imagen del mirador finalizado

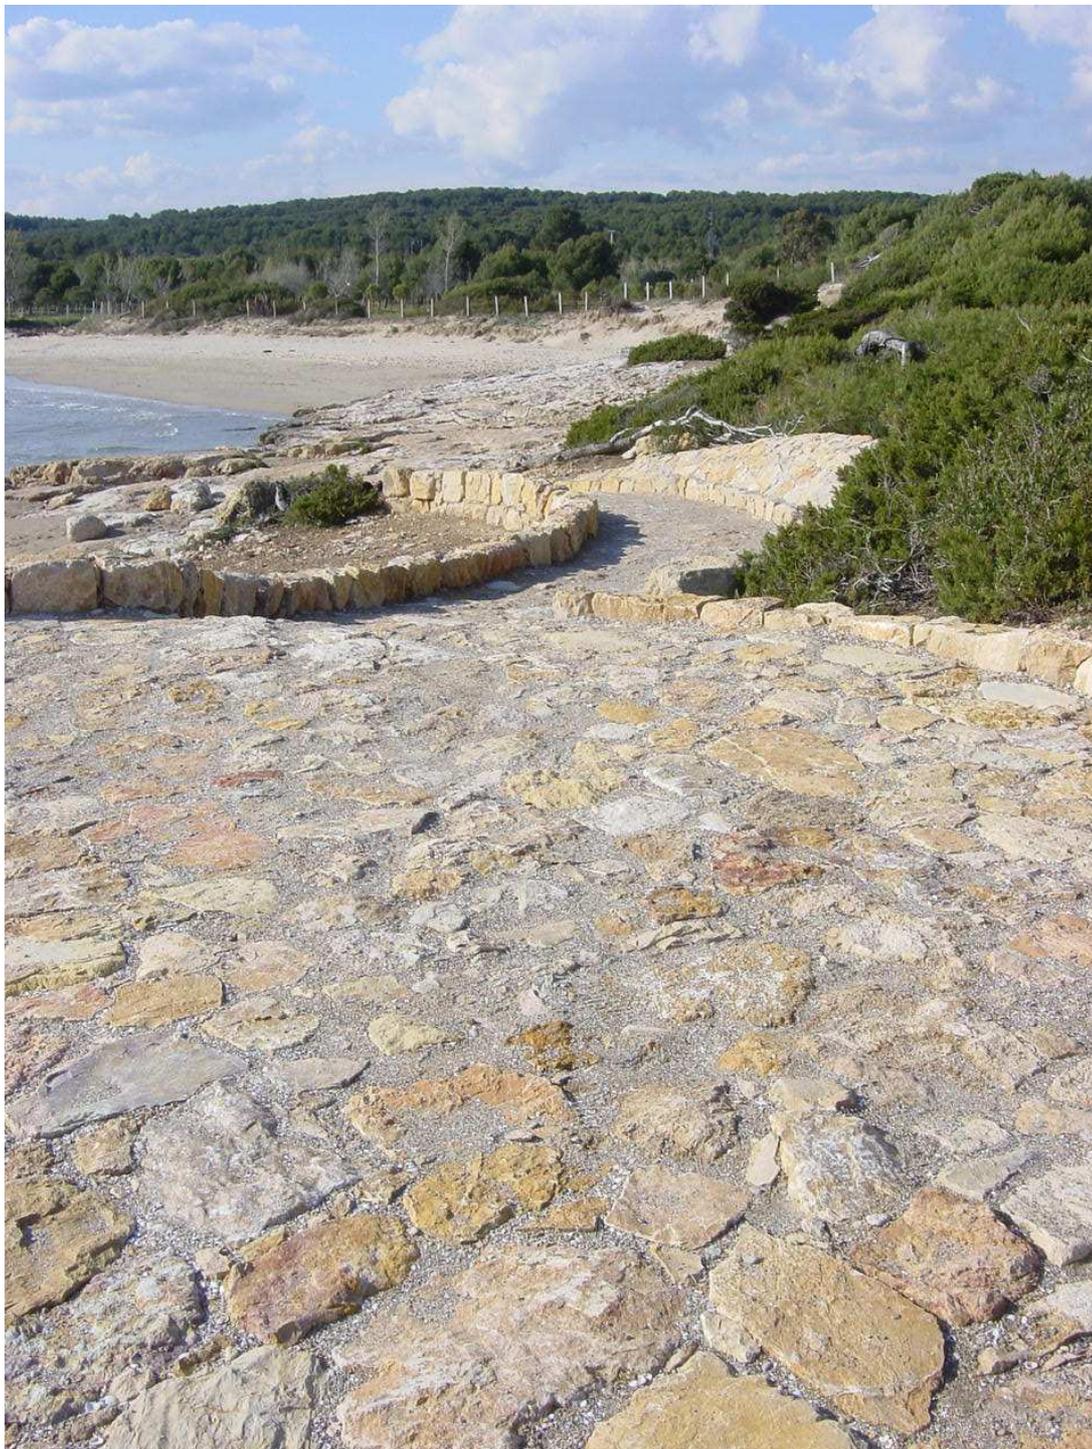
Todos los tramos transitables, para hacerlos resistentes a las inclemencias del tiempo y conseguir una estructura sin mantenimiento, se hicieron con un empedrado en piedra vista collada. Las piedras se cogen por la base, y entre ellas sólo se observa la arena.

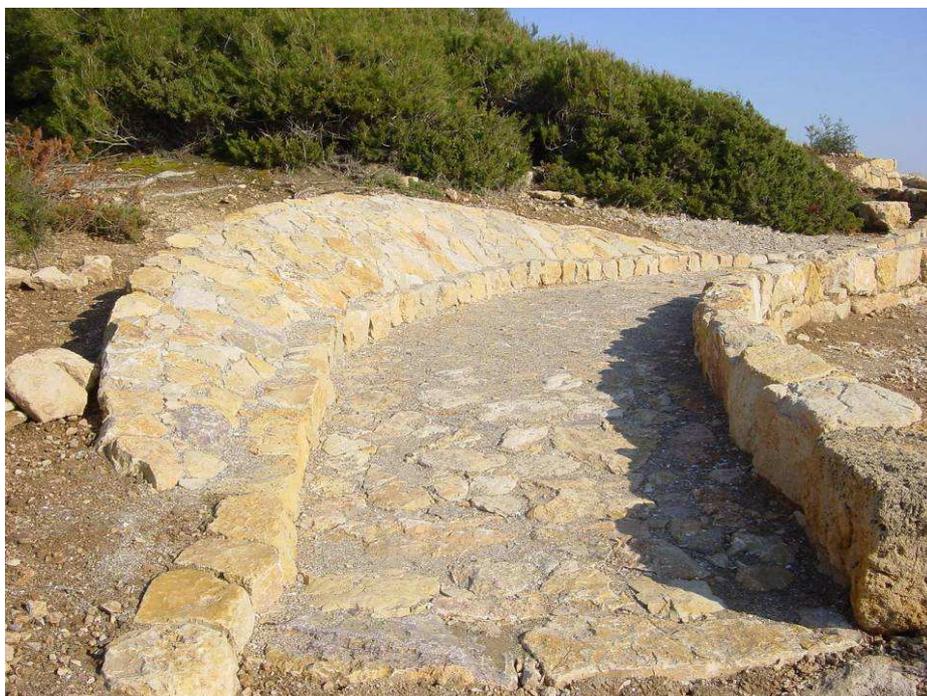
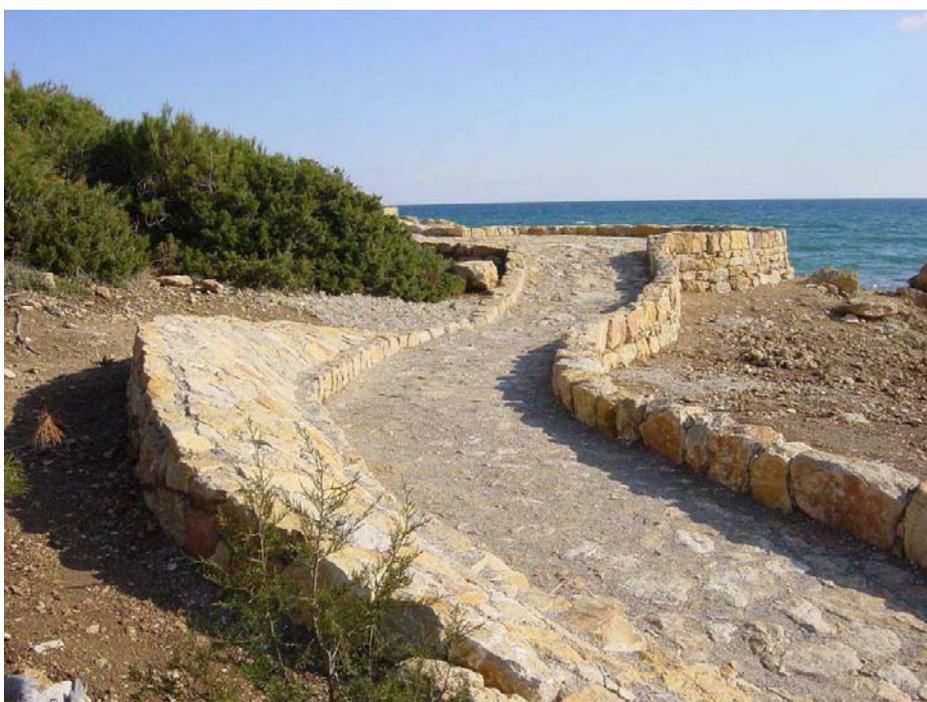
En algunos tramos los muros tienen una forma aerodinámica especial que facilita la circulación del aire sólo en un sentido de forma que el mismo viento favorezca el depósito de arena característica del hábitat de este espacio.

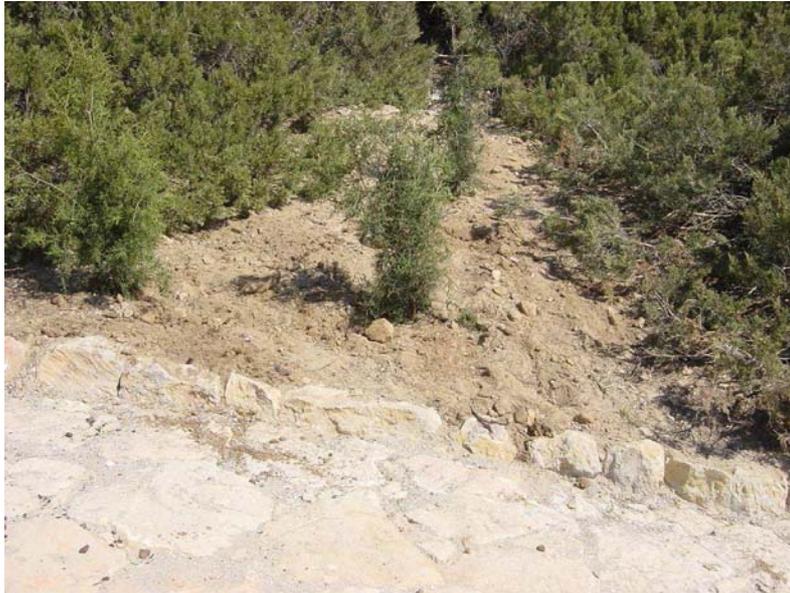
El cierre de los atajos se realizó mediante la construcción de tres muros: uno paralelo al empedrado ya existente, el otro durante todo el tramo, y el tercero siguiendo el trazado de los dos tramos anteriores, y de esta manera se logró cerrar el paso y evitar una erosión innecesaria.

Se construyeron estructuras con postes de madera tratada y alambre de púas de tres líneas entrecruzadas, acompañando a los muros descritos que cerraban los accesos a los atajos, y así se mejoró este cierre. Con esta actuación temporal se posibilitó que la vegetación existente con algunos ejemplares plantados de refuerzo cerraran definitivamente la traza del acceso directo.
