Tepes de restauración

Experiencias con técnicas de bioingeniería aplicada al paisaje

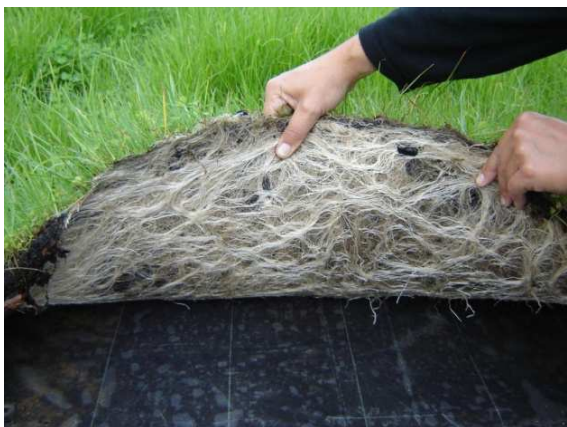
Se trata de un tepe de hierba vegetada en vivero. Se utiliza un elemento estructurador biodegradable como la red de coco puesto que facilita la manipulación y garantiza la consistencia, además de tierra vegetal y una mezcla herbácea de especies y variedades de la zona.

La mezcla de las especies es el aspecto más importante especialmente porque esta es una técnica utilizada en la montaña y acostumbran a ser parajes botánicamente sensibles.

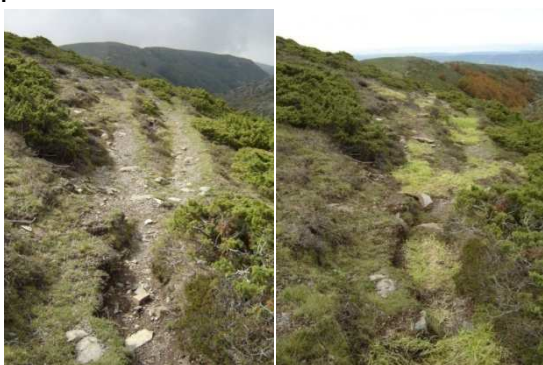
Antes

Después de dos meses

En los primeros trabajos realizados con esta técnica tendimos a crear unas piezas muy homogéneas de verde. En los últimos trabajos hemos adaptado la medida y disposición de los tepes en las comunidades naturales presentes. Así una vez pierden la coloración propia de la planta joven del vivero enseguida se integran completamente al terreno

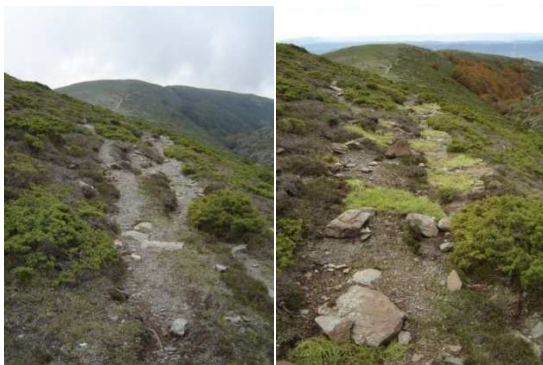
Antes

Después de dos meses

Esta es una técnica muy práctica en zonas de alta presión, ya sea por el paso de la gente o rebaños, ya que la planta arraigada es resistente mientras que una semilla acabada de germinar es más frágil. En zonas donde con siembra recuperábamos solo un 20% de la superficie a lo largo de los años, con esta técnica llegamos al 100%

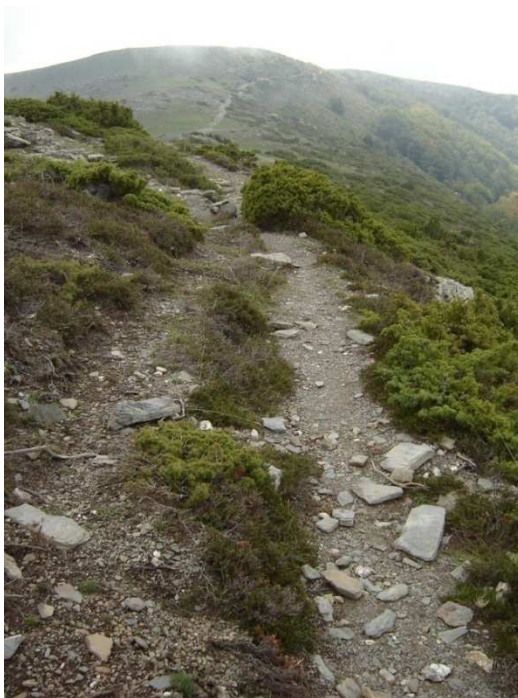
Antes de la intervención

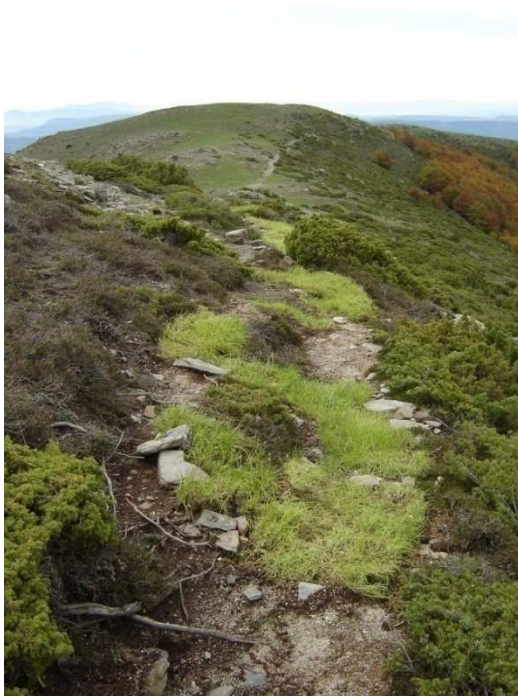
Después de dos meses

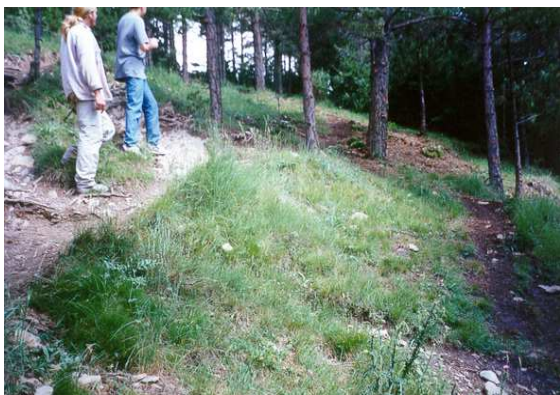
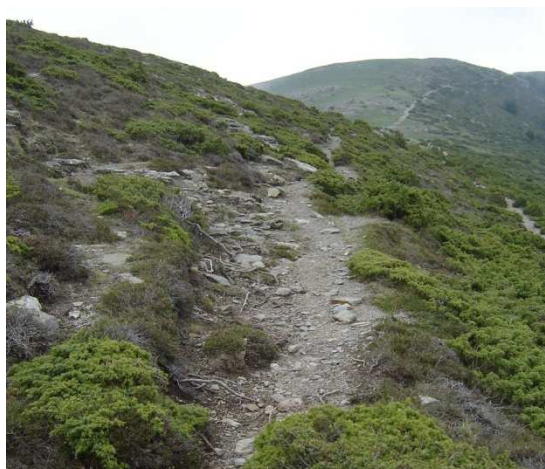
Antes y después de la intervención en un tramo de un camino.

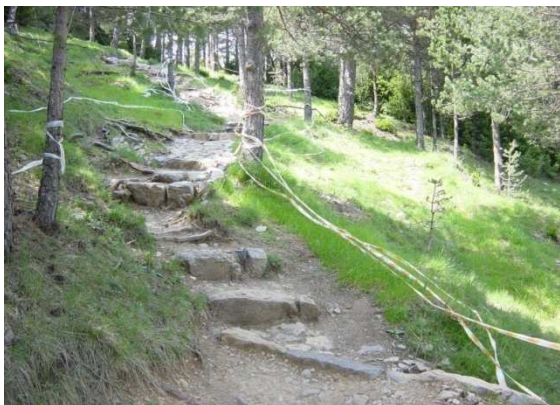
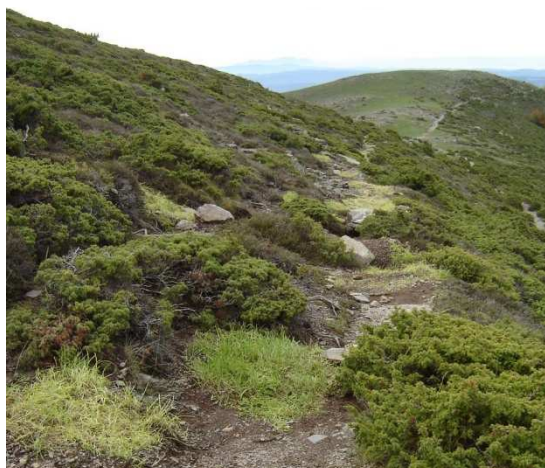
Antes y después de unos meses de la intervención.
