## Informe de proyecto ejecutado

### Consolidación de taludes en el Parking Service Castellbisbal

**Autor de la propuesta y ejecución:** Naturalea

**Cliente:** Parking Service Castellbisbal

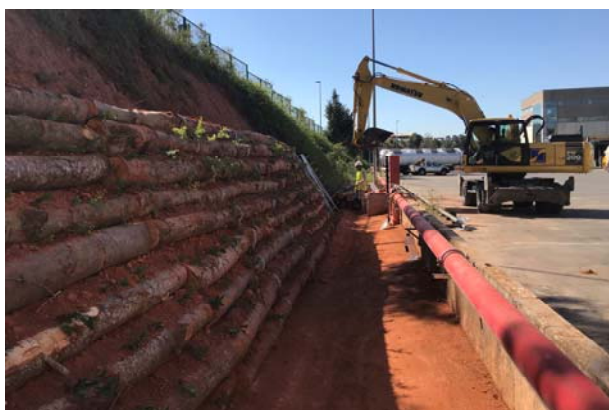
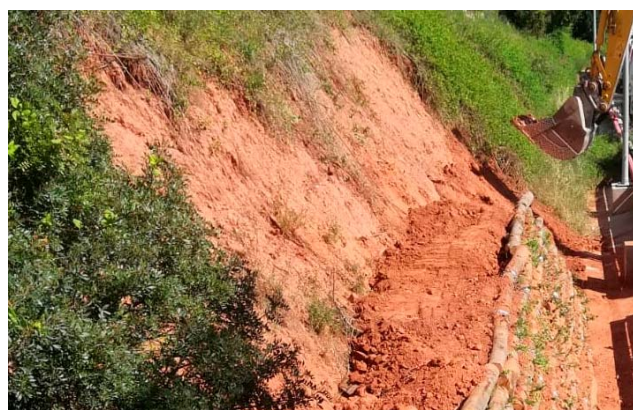
Para poder colocar las estructuras se ha hecho un trabajo previo de perfilado del talud. La preparación de la zona incluye la limpieza de la vegetación y tierras caídas de los 55m de cuneta de la base del talud, con el objetivo complementario de aprovecharlo en el balance global de tierras.

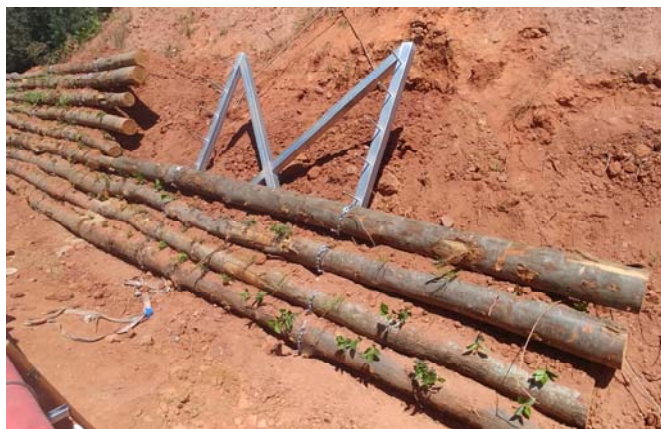
La Loricata es un tipo de entramado que tiene su origen en una estructura metálica que se utiliza para el control de aludes en la que se añaden unos troncos en el frontal que contienen la tierra y permiten la revegetación.

La estructura metálica consiste en un marco metálico que sujeta los troncos del frontal y un pie con una placa metálica que soporta el peso de las tierras del talud, por lo que por el principio de palanca se garantiza la estabilidad del frontal.

Esquema de una estructura entramado Loricata y una imagen de colocación en un estadio inicial de la instalación.

La apariencia frontal es muy similar a la de cualquier entramado. Esta se puede vegetar fácilmente aunque la estabilidad de la estructura ya no depende de la vegetación. La estructura tiene una resistencia conocida, estable y permanente desde el momento de su construcción y permite a la vegetación desarrollarse sin ningún impedimento.

Cabe destacar que en este sistema se evita agujerear los troncos. En los diversos estudios realizados sobre entramados antiguos se ha observado que los que presentan menos agujeros y cortes tienen una mayor durabilidad.

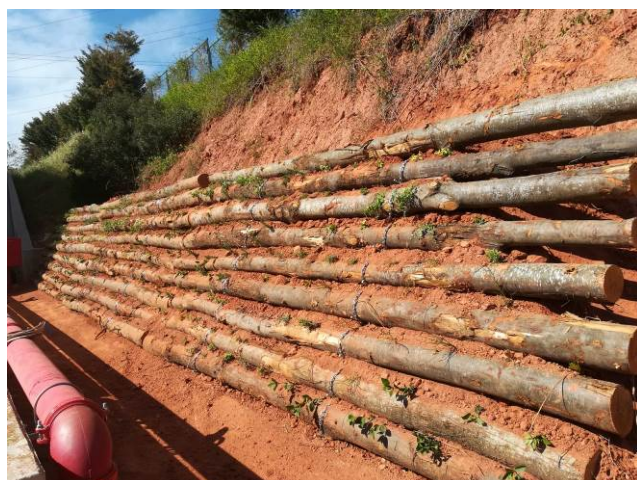
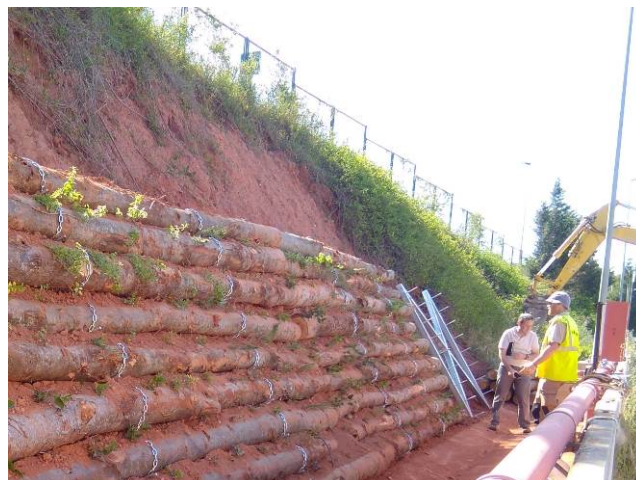
El proceso constructivo es muy importante, pues se tienen que instalar los niveles, piso por piso, cumplidos. Primero se coloca el tronco, luego la tierra, que se compacta, y finalmente se planta antes de comenzar el siguiente piso.

Imágenes durante el proceso constructivo de los entramados Loricata

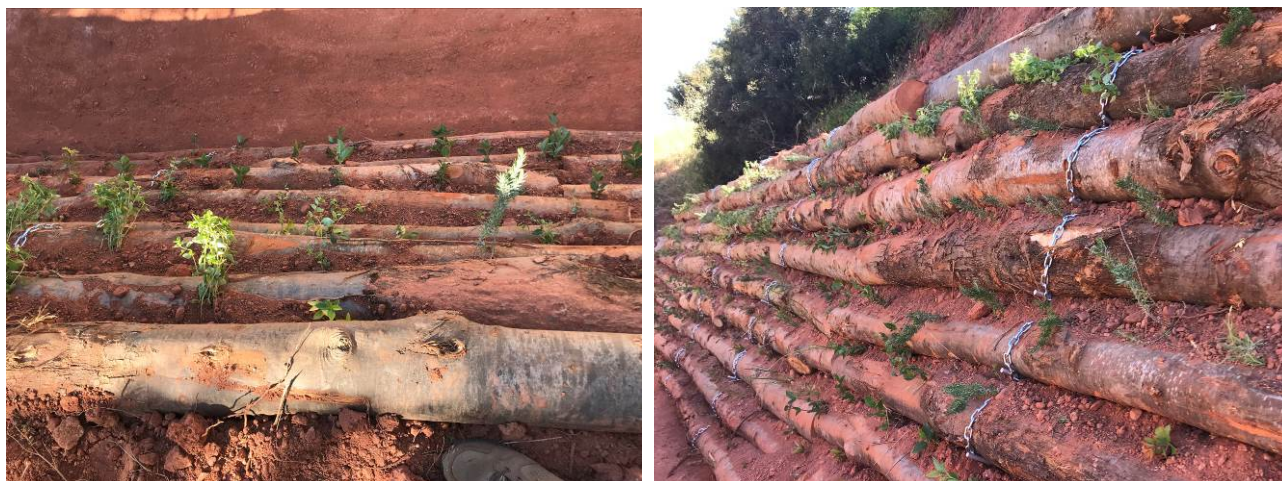
Imágenes de la plantación

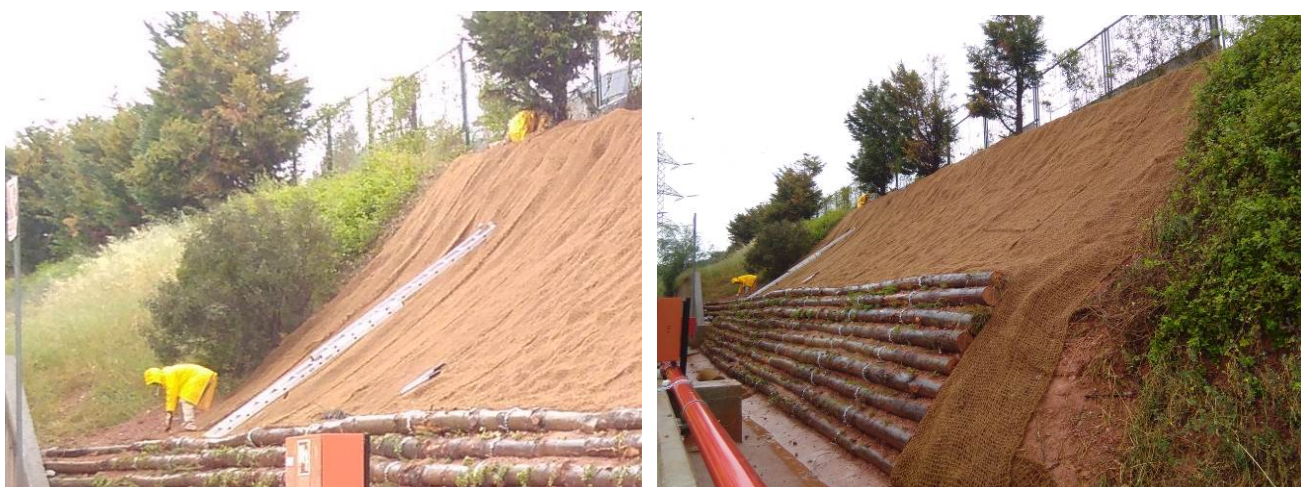
Una vez terminadas las Loricates se ha perfilado la parte alta del talud, que se ha complementado con la instalación de una red de coco de 700gr y una siembra de especies herbáceas autóctonas. La red orgánica consolidará inicialmente el talud, ofreciendo protección ante las lluvias torrenciales o de la simple escorrentía del agua. Esta estructura retiene la humedad y facilita el restablecimiento de la vegetación instaurada con una siembra anterior y posterior para favorecer la colonización herbácea que con el paso del tiempo llegará a sustituir la fibra de coco.

Imágenes del proceso de instalación de la red de coco.
