Informe de projecte executat

Consolidació de talussos en el Parking Service Castellbisbal

Autor de la proposta i execució: Naturalea

Client: Parking Service Castellbisbal

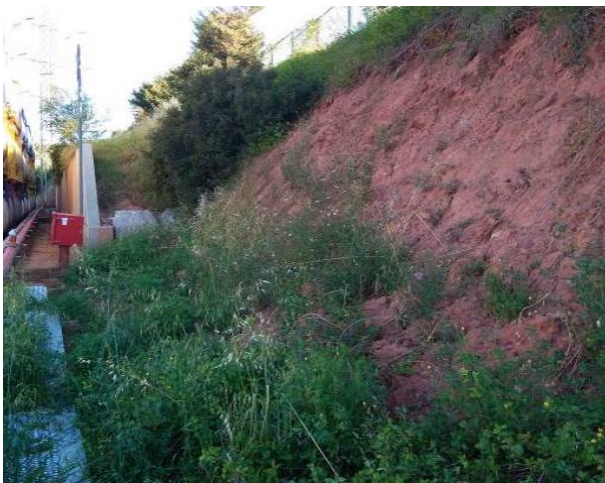
ABANS

Aquesta obra consisteix en la consolidació d'una part dels talussos dels límits del Parking Service Castellbisbal amb el carrer. La pendent i la falta d'estructura interna dels talussos provoca que en episodis de pluges aquests es puguin esllavissar. Aquest fet es veia agreujat per la gestió de l'escorrentiu de la part superior dels talussos, tot i que en el moment de la intervenció ja estava solucionat.

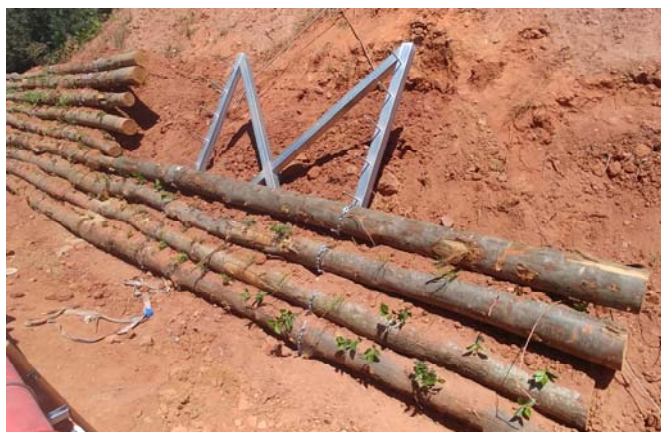
Esquema d'una estructura entramat Loricata i una imatge de col·locació en un estadi inicial de la instal·lació.

La Loricata és un tipus d'entramat que té el seu origen en una estructura metàl·lica que s'utilitza per al control d'allaus a la que s'afegeixen uns troncs al frontal que contenen la terra i permeten la revegetació.

L'estructura metàl·lica consisteix en un marc metàl·lic que subjecta els troncs del frontal i un peu amb una placa metàl·lica que suporta el pes de les terres del talús, de manera que pel principi de palanca es garanteix l'estabilitat del frontal.

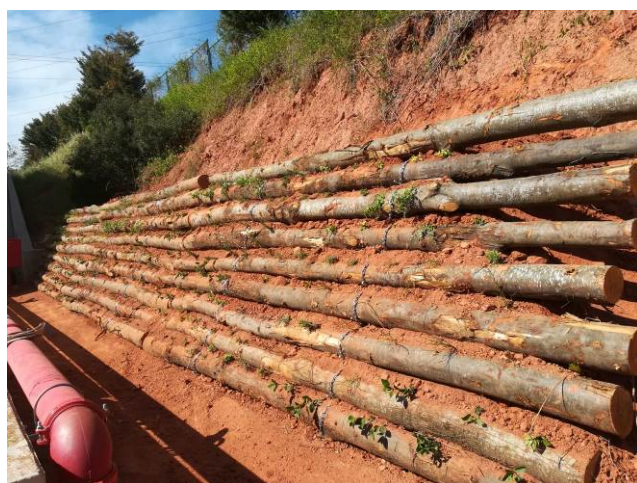
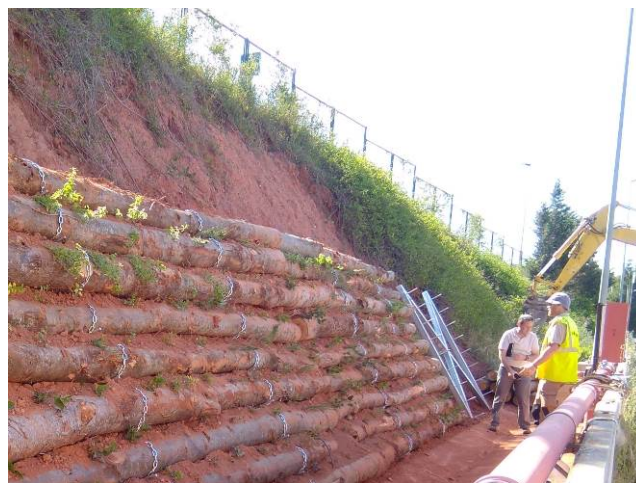
Imatges durant el procés constructiu dels entramats Loricata

Cal destacar que en aquest sistema s'evita foradar els troncs. En els diversos estudis realitzats sobre entramats antics s'ha observat que els que presenten menys forats i talls tenen una major durabilitat. El procés constructiu és molt important, doncs s'han d'instalar els nivells, pis per pis, complets. Primer es col·loca el tronc, després la terra, que es compacta, i finalment es planta abans de començar el següent pis.

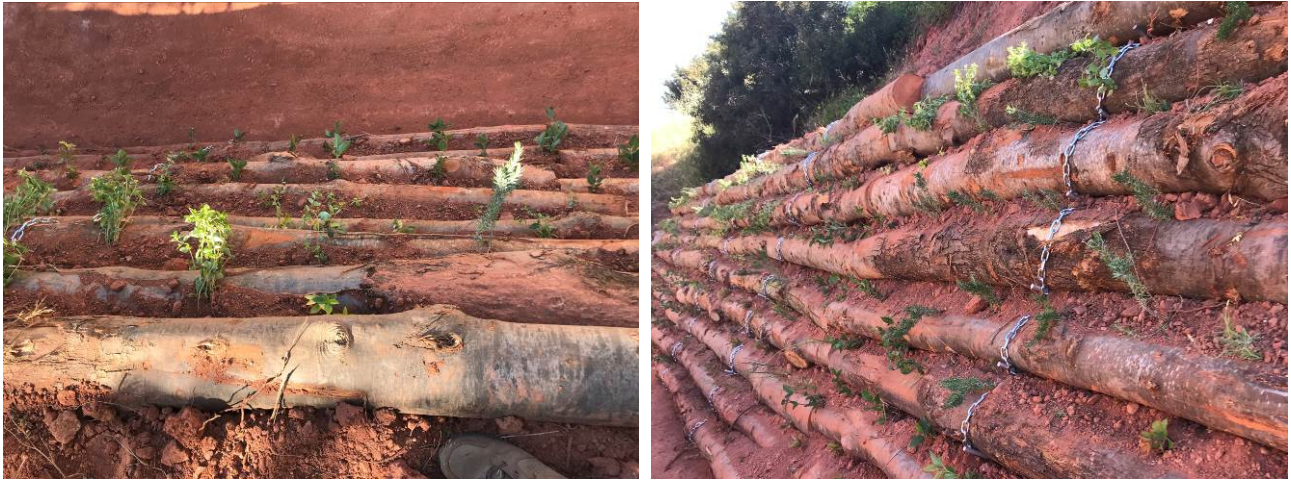
Imatges de la plantació

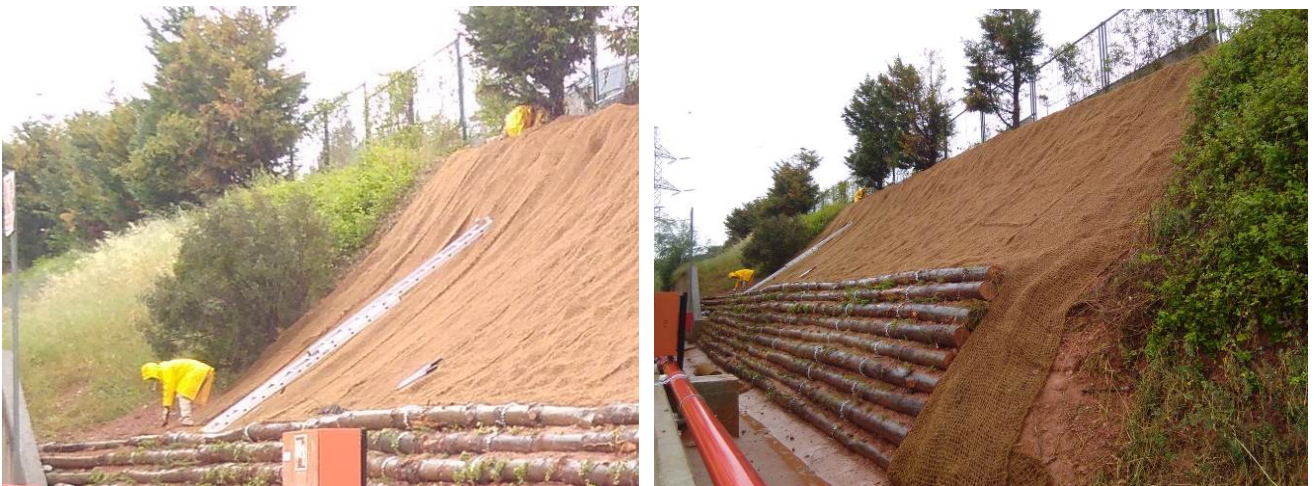
Imatges del procés d'instal·lació de la ret de coco.

Un cop acabades les Loricates s'ha perfilat la part alta del talús, que s'ha complementat amb la instal·lació d'una ret de coco de 700gr i una sembra d'espècies herbàcies autòctones.

La ret orgànica consolidarà inicialment el talús, oferint protecció davant de les pluges torrencials o de la simple escorrentia de l'aigua. Aquesta estructura reté la humitat i facilita el restabliment de la vegetació instaurada amb una sembra anterior i posterior per afavorir la colonització herbàcia que amb el pas del temps arribarà a substituir la fibra de coco.
