Informe de seguiment d'obra

Arranjament d'uns talussos al riu Ripoll a Barberà del Vallès

Autor de la proposta i execució: Naturalea

Client: Ajuntament de Barberà del Vallès

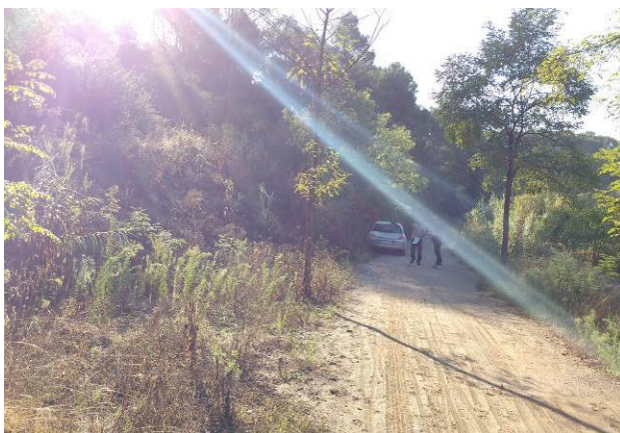
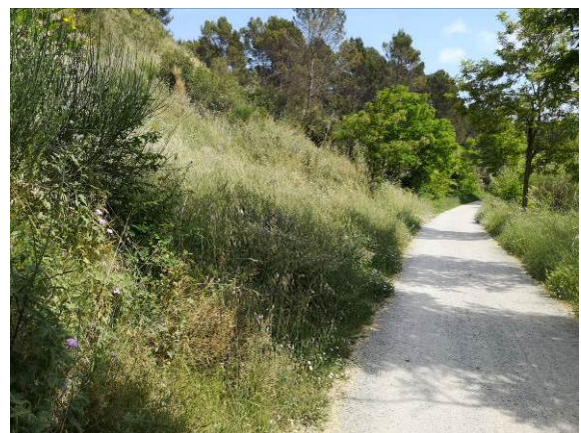
Imatges d'abans i després del talús 1

Abans (2016) / Després (2019)

Es van reperfilejar ambdós talussos i es van instal·lar feixines de branca seca per tal de frenar les aigües d'escorrentiu i evitar la creació de camins preferencials. Un cop fet això es va generar una mota de terra a la base del talús amb l'objectiu d'evitar aquestes aportacions d'aigua i de material dels talussos al ferm.

Per finalitzar es va fer una sembra amb herbàcies autòctones a tot el terreny i es va instal·lar ret de coco per oferir una protecció inicial al terreny.

Tres anys després, s'ha visitat la zona i el resultat de l'evolució d'ambdós àmbits ha estat molt positiu.

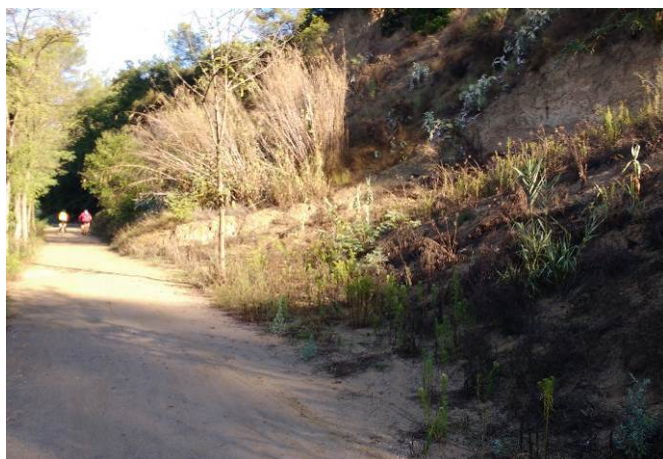
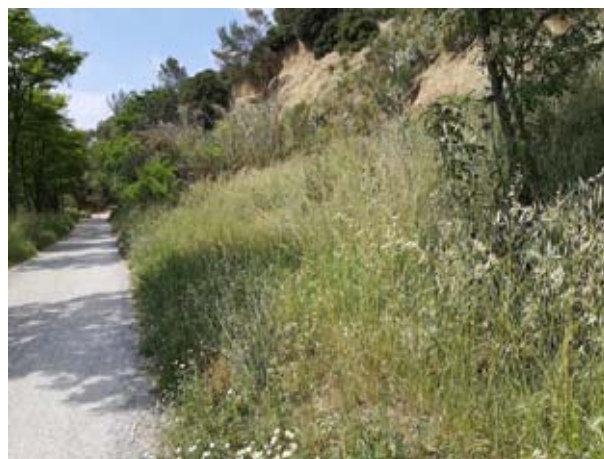
Abans (2016) / Després (2019)

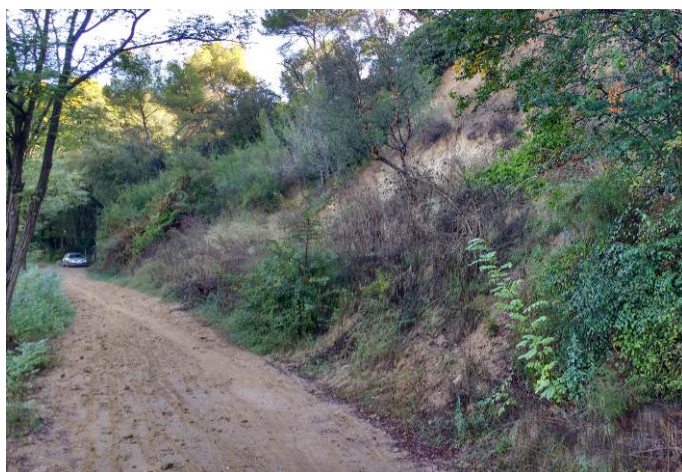
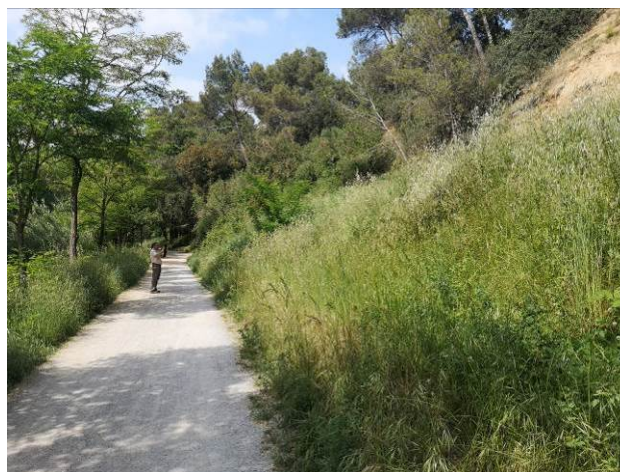
Imatges d'abans i després del talús 2

Abans (2016) / Després (2019)
