## Informe de seguimiento de obra

### Arreglo de unos taludes en el río Ripoll en Barberà del Vallès

**Autor de la propuesta y ejecución:** Naturalea

**Cliente:** Ajuntament de Barberà del Vallès

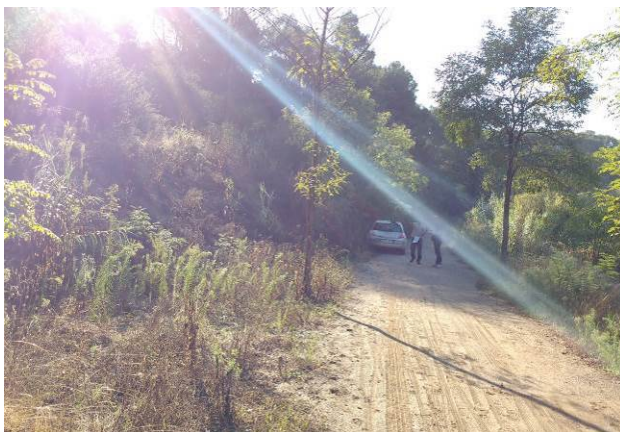
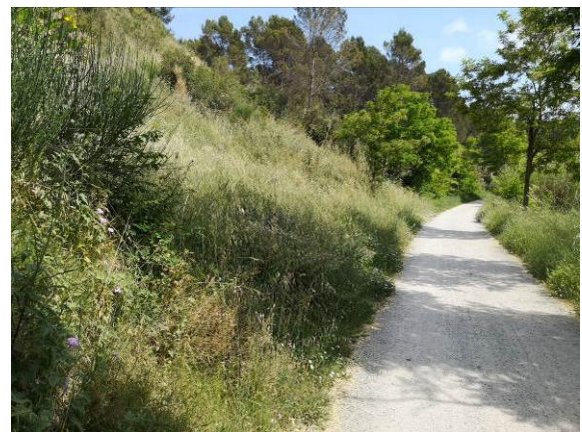
#### Imágenes de antes y después del talud 1

Antes (2016) / Después (2019)

Se reperfiló ambos taludes y se instalaron fajas de rama seca para frenar las aguas de escorrentía y evitar la creación de caminos preferenciales. Una vez hecho esto se generó una mota de tierra en la base del talud con el objetivo de evitar estas aportaciones de agua y de material de los taludes al firme. Para finalizar se hizo una siembra con herbáceas autóctonas en todo el terreno y se instaló red de coco para ofrecer una protección inicial al terreno.

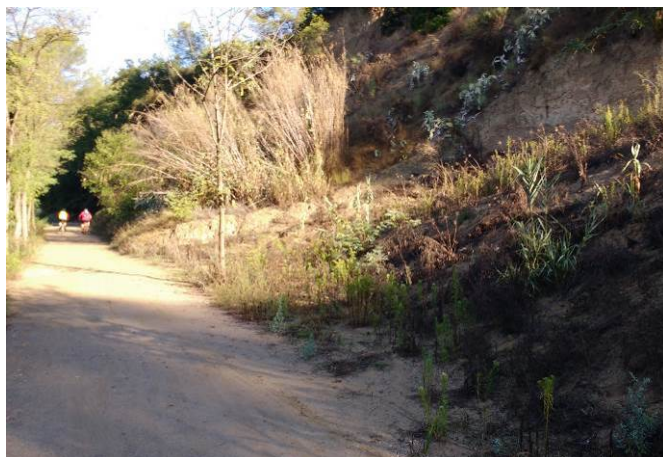
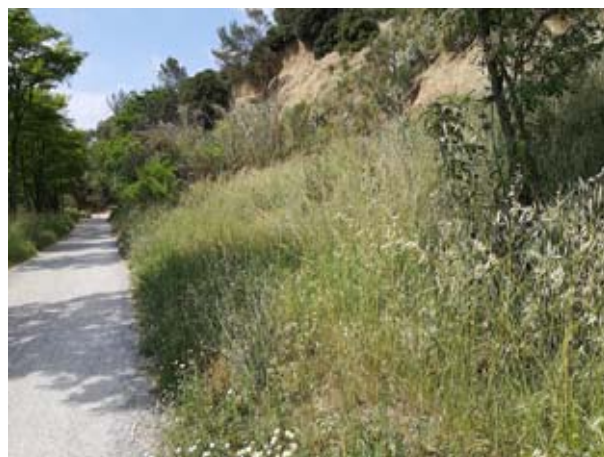
Antes (2016) / Después (2019)

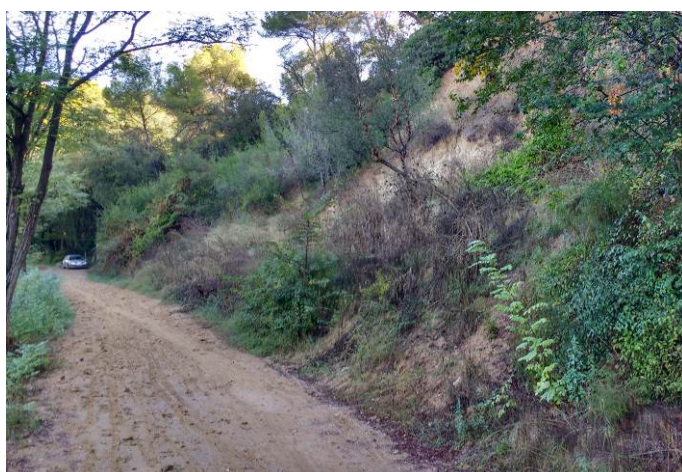
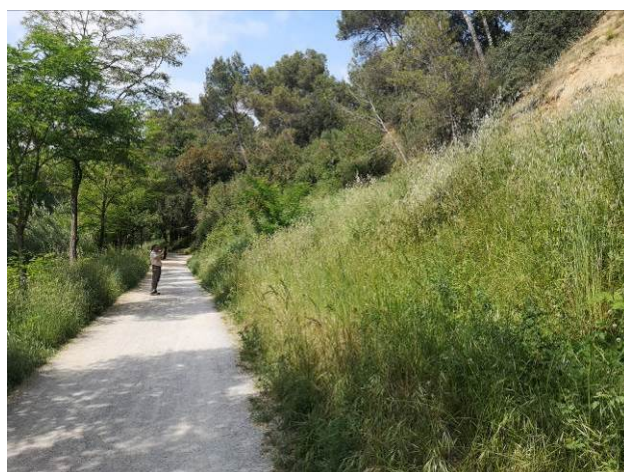
Antes (2016) / Después (2019)
