Informe de obra ejecutada

# Adecuación del acceso peatonal existente en la c/ Mare-Selva en la Finca de Can Preses con la construcción de unas escaleras de madera

Memoria técnica y ejecución:  
Naturalea

Cliente:  
Ayuntamiento de Viladecans

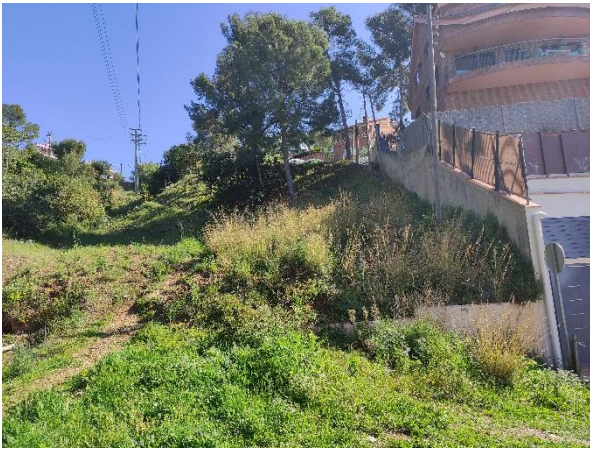
Figura 1 Antes de la intervención

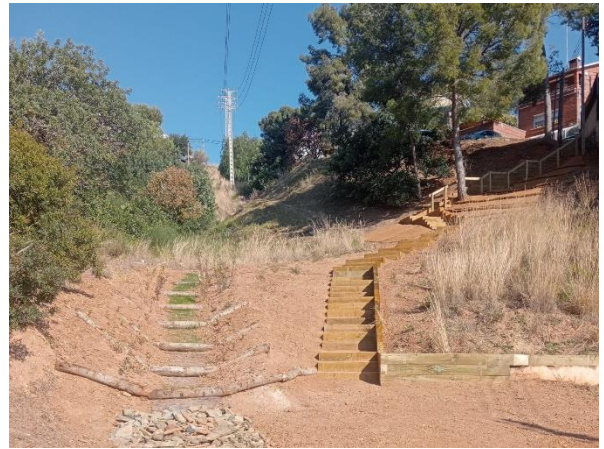
Figura 2 Después de la intervención

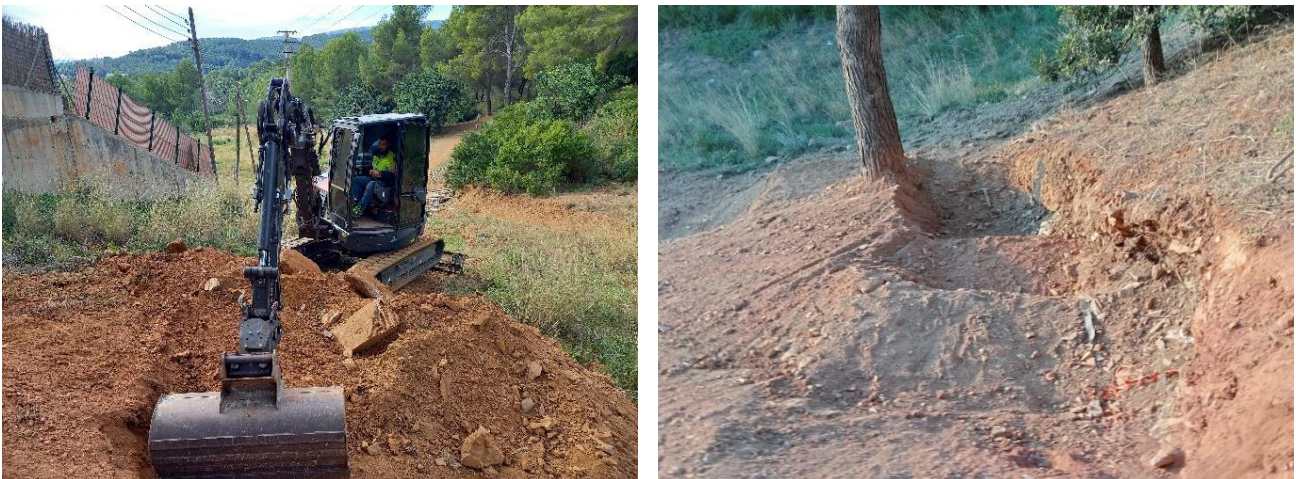
Figura 4 Imágenes de los trabajos previos con maquinaria.

En primer lugar, se ha limpiado la zona y se ha excavado mecánicamente para abrir el camino y reperfilado la forma de las escaleras. Siempre teniendo en cuenta dejar margen estable de la excavación.

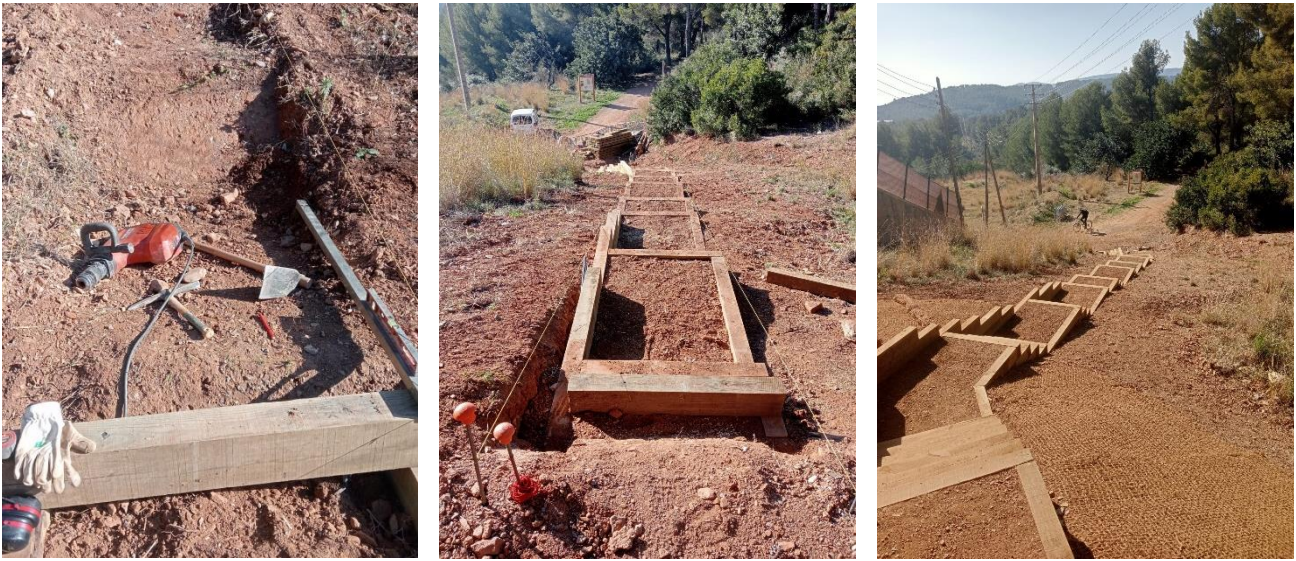
Figura 5 Imágenes de la instalación de escalones con ecotravesía.

Se han construido las escaleras que unen la calle de la Mare-Selva y el inicio del Camino de Can Preses, utilizando una técnica con ecotraviesas estructuradas en caja.

Se han alternado tramos con escalones y tramos planos para adaptarnos al terreno.

La altura de los escalones es de 17cm, y la anchura de 30cm.

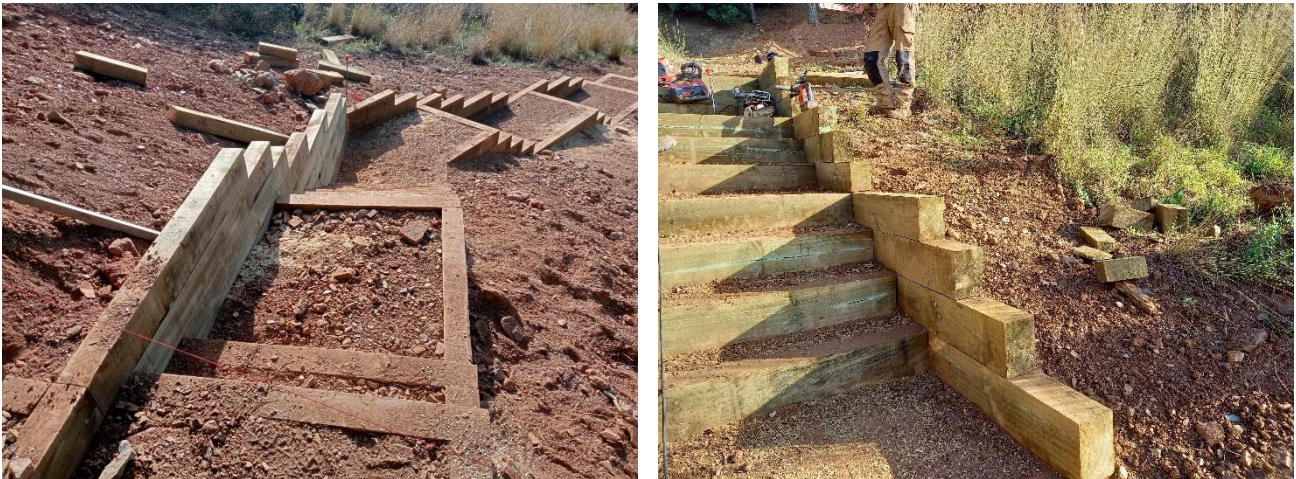
Figura 6 Imágenes de la construcción de los márgenes con ecotravesía.

A lo largo de todo el sendero, se ha realizado una delimitación con traviesas, aunque no fuera necesario para la construcción de las escaleras. Para contener las tierras por el encaje de las escaleras, se ha construido un muro de traviesas en algunos puntos. Estos márgenes también sirven para acotar lateralmente las escaleras.

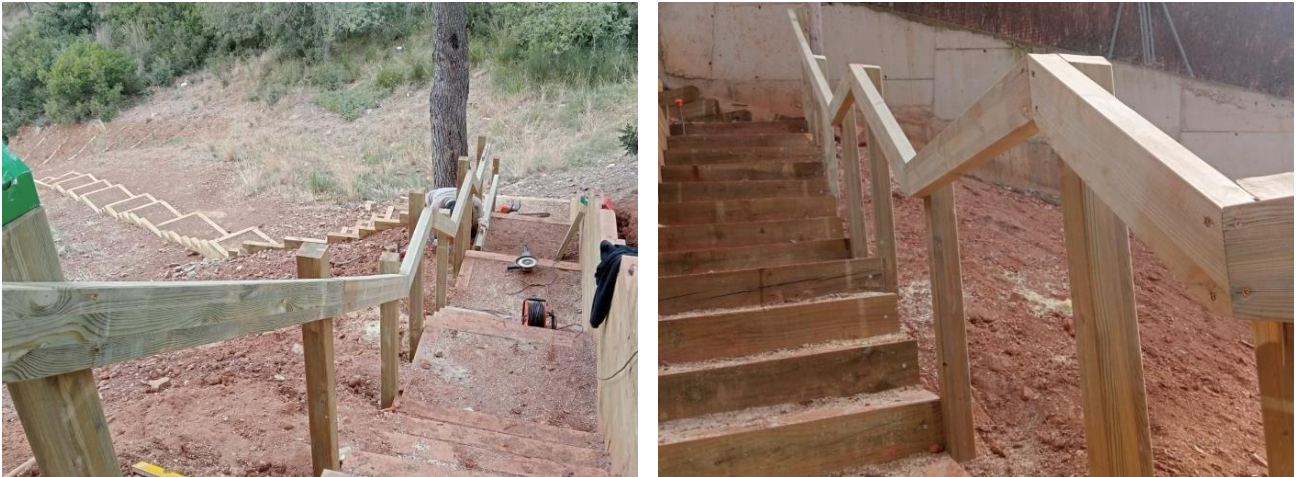
Figura 7 Imágenes de la barandilla construida.

Se ha construido una barandilla con laminado de pino haciendo de pasamanos, en los tramos superiores de la escalera que tienen fuerte pendiente, y en un tramo del rellano inferior.

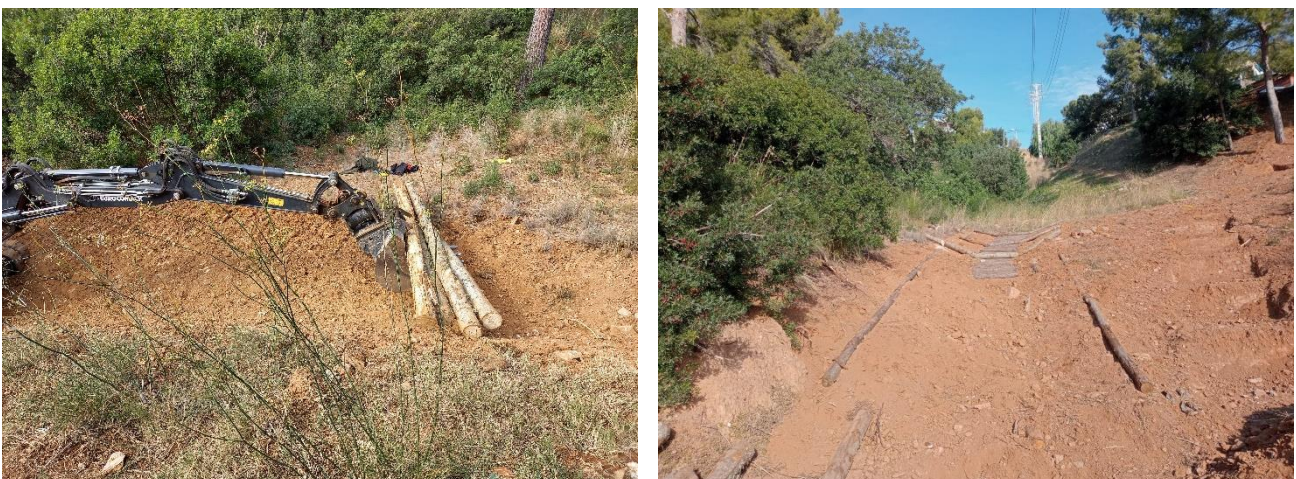
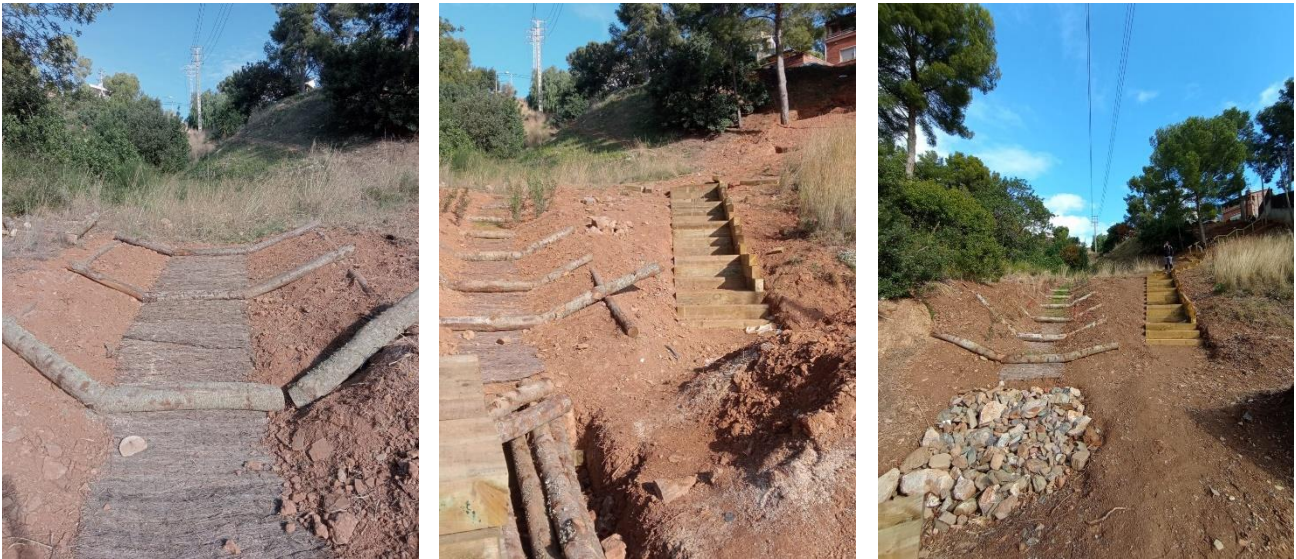
Figura 8 Imágenes de la instalación del enrejado vivo.

A la izquierda de las escaleras, en la parte inferior del talud, se ha construido un enrejado vivo con seto de brezo en la base, para proteger la erosión y frenar la escorrentía de la zona. Se han plantado los márgenes con arbustivas en AF, aparte, se ha sembrado en el centro.

A la salida del enrejado, se ha instalado un pozo de drenaje con piedra y grava para permitir la infiltración de las aguas de escorrentía.
