Informe de projecte executat

Millora del carrer Torrent Llibre a Cardedeu

Autor del projecte: Naturalea

Client: Ajuntament de Cardedeu

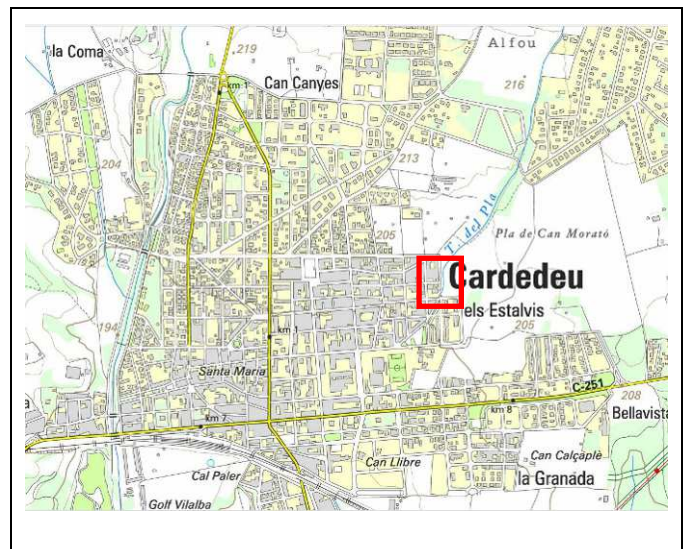
El punt de contacte entre la vorera i el terreny no formigonat del carrer Torrent Llibre, presentava problemes d'erosió degut a la circulació de l'aigua procedent del carrer Galícia i de la vorera. Per solucionar aquesta situació, en primer lloc, s'ha gestionat aquesta aigua mitjançant la recollida i derivació cap al torrent amb dues canals amb reixa i una trenca de drenatge. En segon lloc, s'han instal·lat travesses de fustes al camí per consolidar el ferm i evitar l'erosió produïda pel pas de la gent.

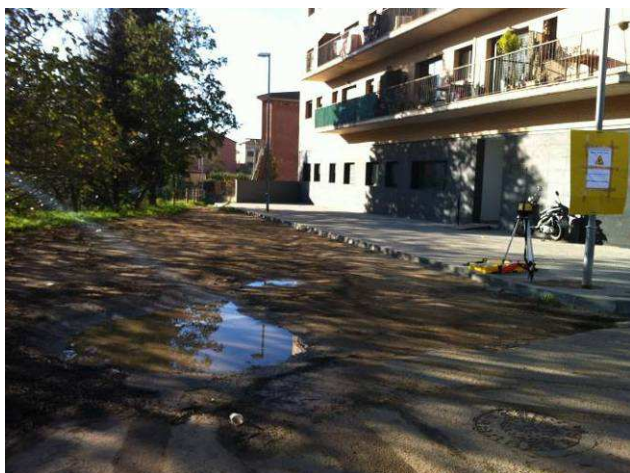
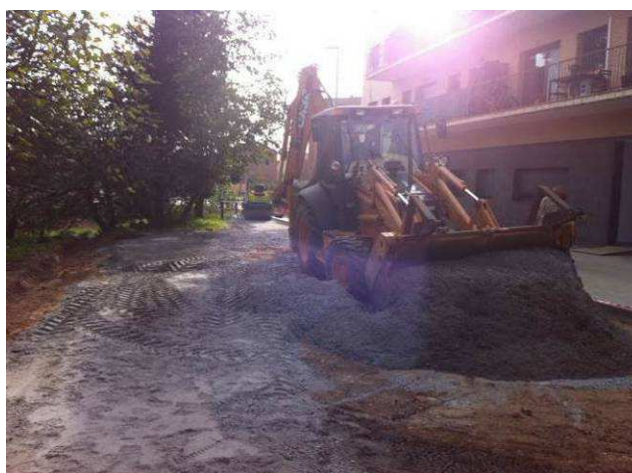
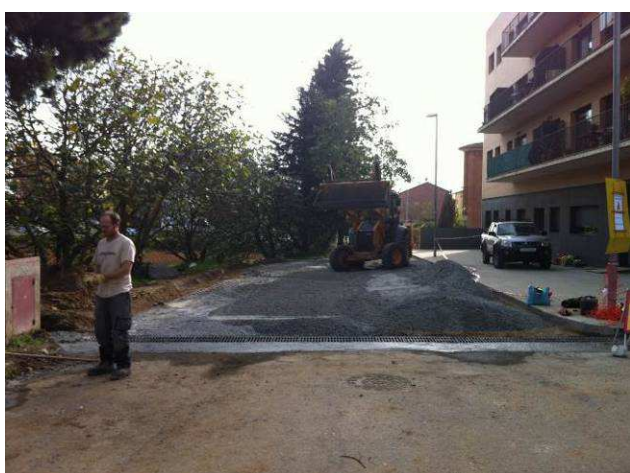
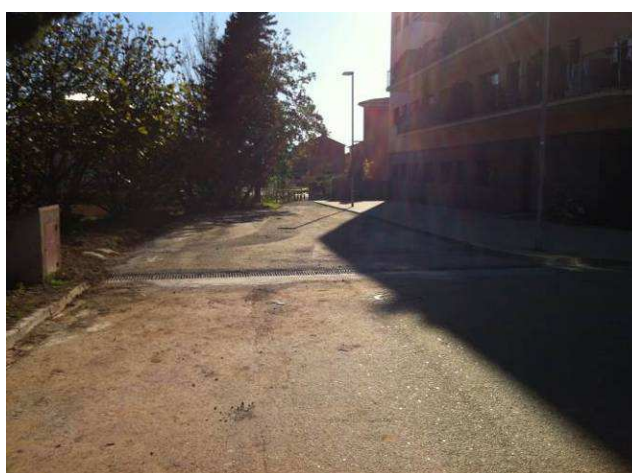
Imatges del procés d'execució de les obres.
