Informe de proyecto ejecutado

Restauración de los caminos del Montcau Parque Natural de Sant Llorenç del Munt i l'Obac, Barcelona.

Autor del proyecto: Naturalea

Cliente y D.O.: Parque Natural Sant Llorenç del Munt i l'Obac

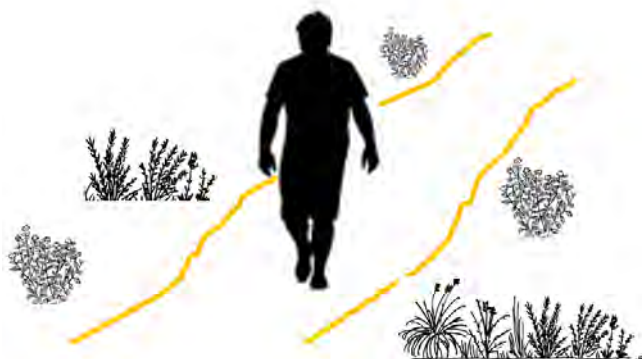
El marcado del camino principal se ha realizado mediante la instalación de una cuerda a ras de suelo marcando y definiendo la anchura del camino. Se ha realizado una fijación cada 3 metros en los tramos donde está prevista la cuerda, con un total de 267 fijaciones y una longitud de 800 ml de cuerda. La cuerda invita a los visitantes a circular por el camino de entre cuerdas y posibilitar así la recuperación de la frágil vegetación de los guijarrales.

Imagen esquemática del marcado del camino principal
