Mejora del talud situado en la Avda Ramón Berenguer a la altura de la calle Joan Bardina, en la urbanización Cesalpina

Propuesta técnica y ejecución: **Naturalea**

Cliente: **Ayuntamiento de Santa Coloma de Cervelló**

Informe de obra ejecutada

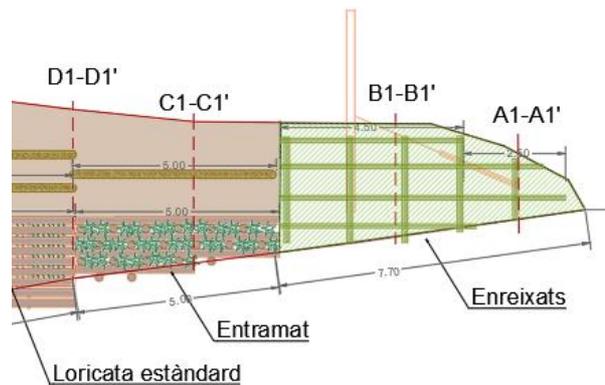
Esquema de la solución adoptada

En la parte superior del enrejado se ha realizado una siembra y la colocación de red de coco con el objetivo de garantizar el desarrollo de vegetación herbácea, reducir el efecto erosivo de la escorrentía y mejorar la calidad paisajística.

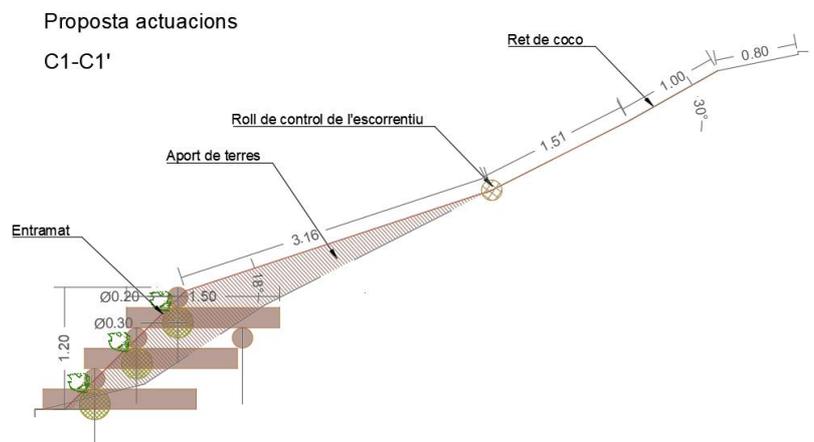
A continuación del enrejado, siguiendo la pendiente de la calle, se ha ejecutado un entramado tipo Krainer con el fin de estabilizar la base del talud, evitar la llegada de material a la base, y disminuir la pendiente hasta alcanzar los 20°.

La altura del entramado varía de la misma forma que lo hace el talud, es decir, se ha adaptado a los cambios de pendiente que éste presenta longitudinalmente: la altura del entramado aumenta a medida que la estructura se separa de la esquina.

Esquema de la solución adoptada

Por encima del entramado se ha realizado una siembra y la posterior colocación de red de coco, con el fin de retener el material superficial y favorecer el crecimiento de la vegetación herbácea. Por encima de la red de coco, se ha realizado la instalación de una línea de rollos para el control de la escorrentía con el objetivo de frenar las aguas, disminuir su capacidad erosiva y favorecer la humidificación y revegetación del talud.

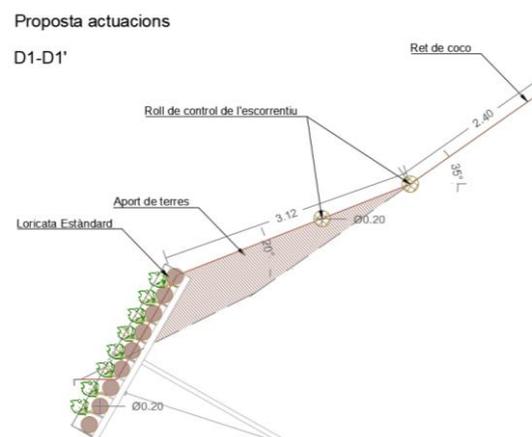
El entramado se ha enlazado con un entramado Loricata estándar, constituido por 9 troncos de 4m de ancho y con una altura de 2m. Esta estructura se ha ejecutado en ese punto del talud con una pendiente más elevada para alcanzar pendientes estables inferiores a los 60°.

Esquema de la solución adoptada

Por encima del entramado Loricata se ha realizado una siembra y la posterior colocación de red de coco, con el fin de retener el material superficial y favorecer el crecimiento de la vegetación herbácea. También se ha instalado una línea de rollos para el control de la escorrentía en la parte superior, al igual que en el caso anterior, con el objetivo de disipar la energía del agua, disminuir la capacidad erosiva y favorecer el desarrollo de la vegetación.

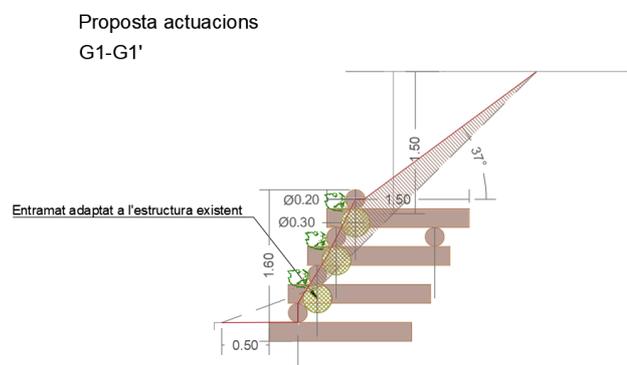
En el talud se detectó una estructura de hormigón situada en la parte central del ámbito que la vegetación hace que no sea visible desde la calle.

Entre los primeros dos pilares de hormigón se ha ejecutado un entramado, adaptado a la existencia de la estructura, con el objetivo de contener el material interior no consolidado y evitar su desprendimiento y acumulación en la base del talud.

Esquema de la solución adoptada
