## Informe de proyecto ejecutado

### Ordenación del acceso a Roques Negres

#### Parc del Garraf T.M. Castelldefels

## Acceso desde el camino de Morella a Roques Negres

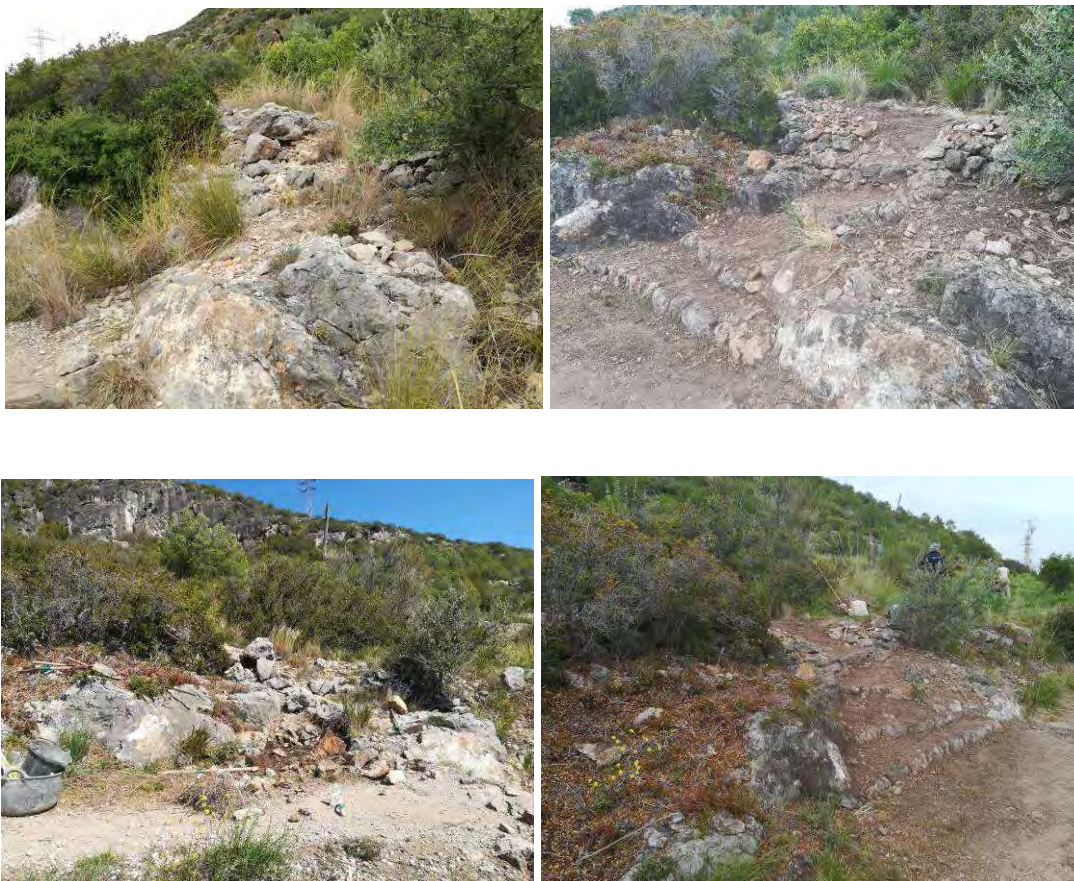
Antes y después del arreglo del contacto con el camino principal:

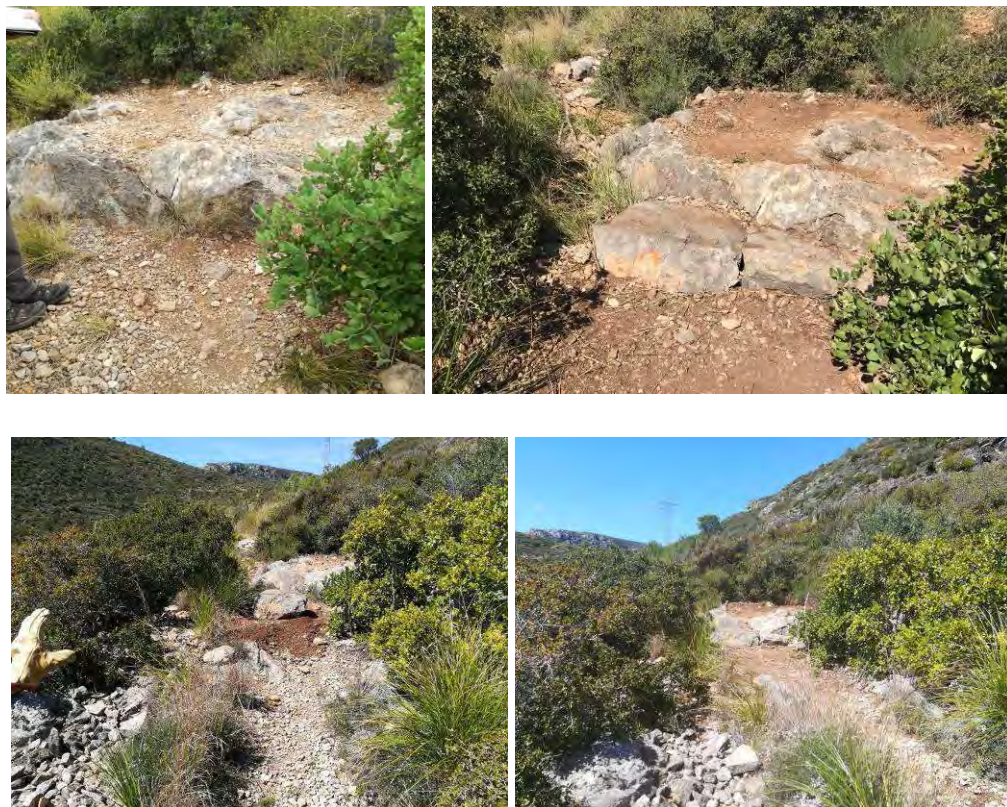
Cierre de un atajo al tiempo que facilitamos el giro:

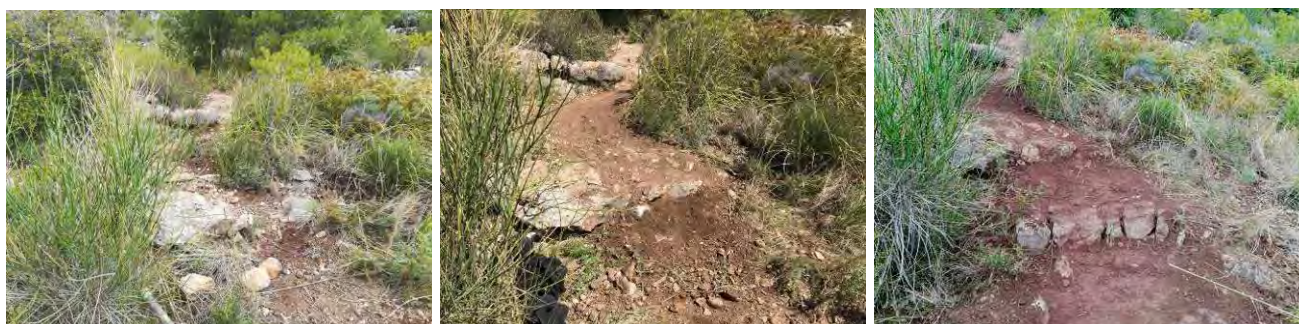
Trabajos para regularizar la traza del camino, lo que concentra el paso y desmarca atajos:

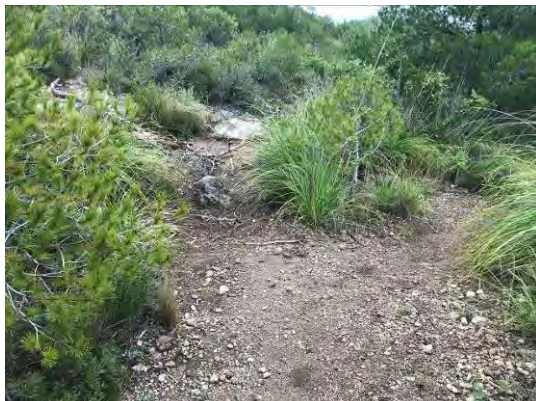
Atajo desmarcado:

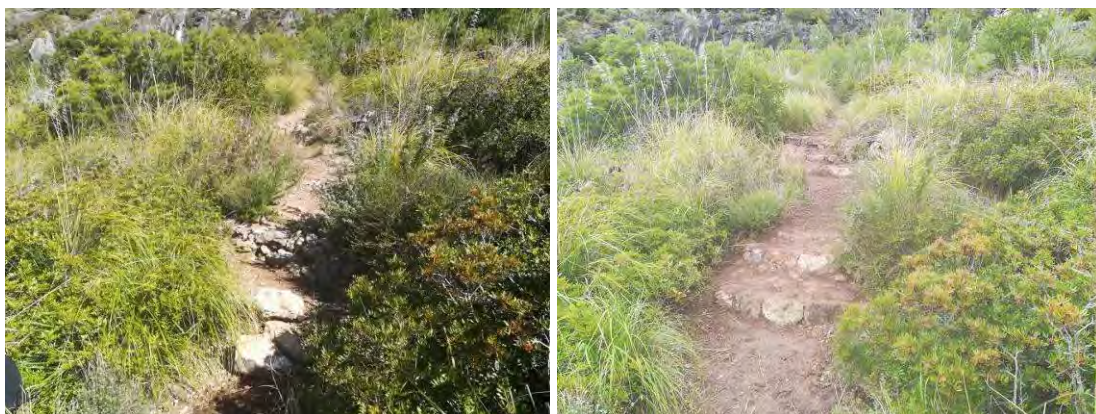
Ordenación del paso por bancales I:

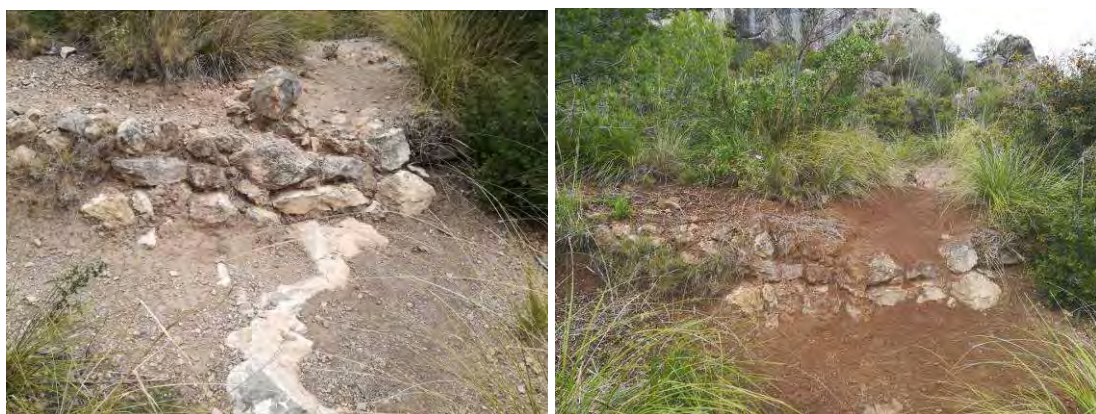
Ordenación del paso por bancales II:
