Coronamiento de margen con piedra vista collada

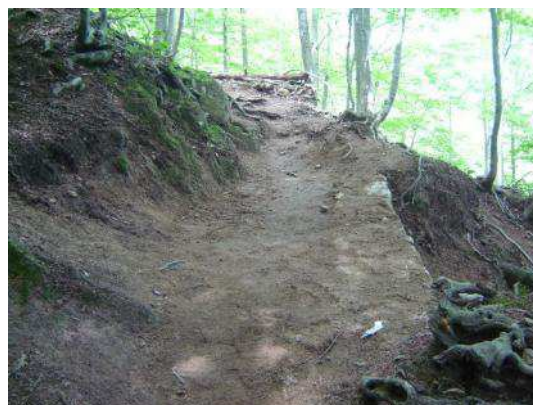
El refuerzo del margen del camino resulta adecuado ya que a menudo es este extremo el que menos resistencia presenta al pisoteo, y que provoca erosiones laterales que pueden llegar a afectar a la traza

En las zonas con una fuerte presión humana, con unos márgenes externos claramente erosionados o con la voluntad de proteger núcleos de vegetación en el talud, se propone realizar remates con piedra vista collada.

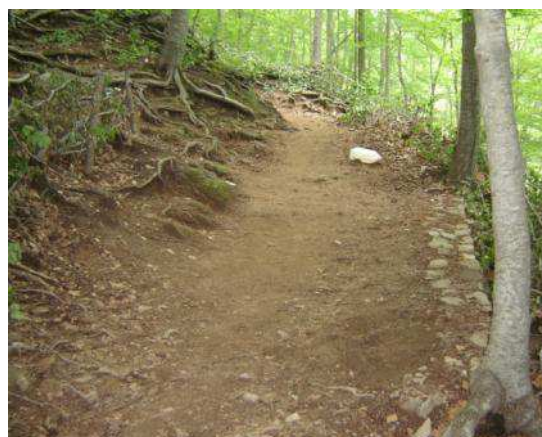
Para garantizar la resistencia, la piedra debe ser de un tamaño medio y grande, y debe quedar situada de forma que en la base y como estructura de fundamento un mínimo de 2/3 queden enterrados.

El espacio ocupado por el mortero de cemento debe quedar a 2 cm. del nivel del suelo de manera que permita la sedimentación de tierras y se tape el material.

La mezcla de mortero debe presentar la relación 1:3 de forma que la carga de cemento soporte los cambios acentuados de temperatura.

No debe quedar ningún espacio importante con cemento a la vista. Siempre que la estructura presente cemento y, aunque quede convenientemente camuflado, habrá tinar-lo o ensuciarlo en la fase final de secado.

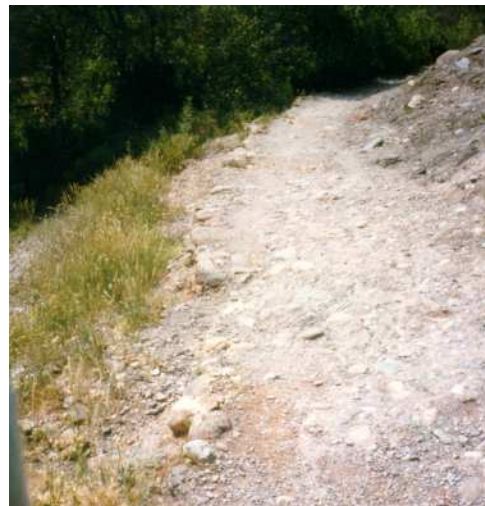
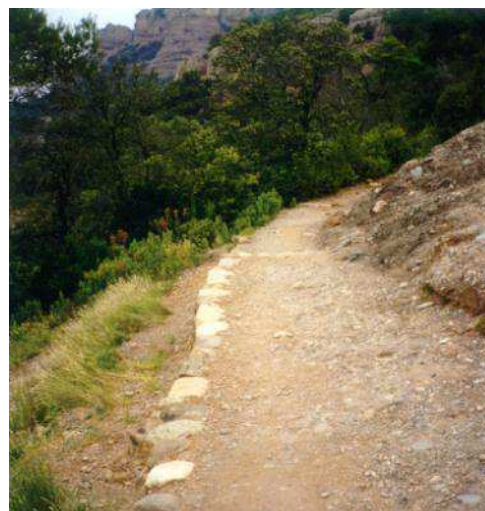
Técnica muy simple y efectiva para consolidar el margen externo de caminos de alto tránsito y evitar la degradación.

En algunos casos la estructura es visible, en otros queda integrada en el mismo suelo.

Es importante prever el drenaje del agua.
